航空写真を用いた 2012 年つくば市竜巻被害の自動抽出の試み

10T0241A 松田 薫元

指導教員 山崎 文雄

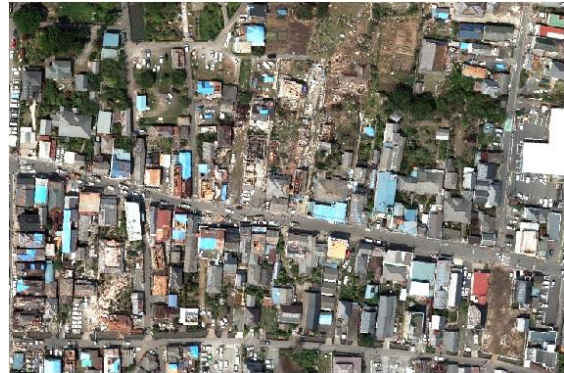
図-1 に使用した航空写真を示す。本研究では国土地理院が竜巻発生の日、5 月 7 日に撮影した解像度 0.20m/pixel の航空写真を用いて建物被害の自動抽出を行う。対象地域は被害がとくに多かったつくば市北条地区の一部に設定した。

図-1 使用したつくば市北条地区の航空写真

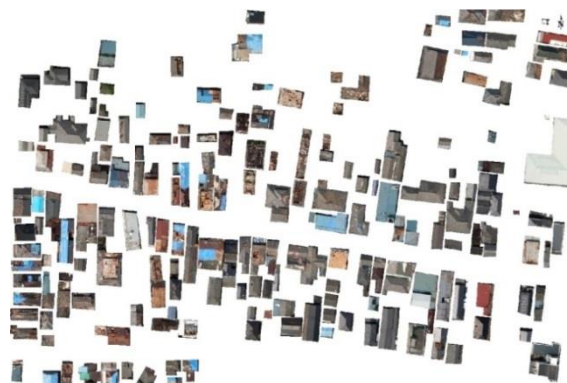
図-2 に建物輪郭の範囲のみを切り取った航空写真を示す。教師付き分類を行う際、教師を決定しなければならないが、つくば市北条地区には様々な色の屋根に加え、河川や森林部など多くのクラスを定めなければならない。さらにクラスが多くなるほど、誤分類も増えてしまう。そこで筆者は北条地区の現地調査結果がある e コミマップ³⁾の住宅地図から作成された建物輪郭をもとに、航空写真から建物輪郭内を切り取り、建物の屋根部分のみに注目し、分類を行った。被害箇所としてブルーシートで覆われた屋根部分も被害として分類した。

図-2 建物輪郭内で切り取った航空写真

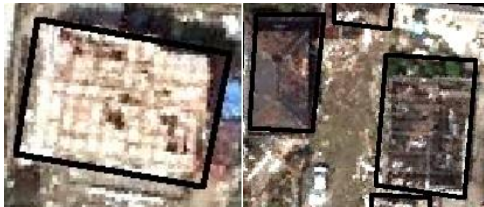
また、図-3に木造と非木造における被害の見え方を示す。住家構造により建物被害の見え方の違いがあることから、一つのクラスではどちらかは被害箇所と分類されても、もう一方が分類されない。そこでそれぞれクラスを定め分類し、最終的に被害箇所としてまとめて比較検討を行った。図-4はこのような手法で被害箇所を抽出した結果を示す。

図-3 木造(左)と非木造(右)の被害箇所の例
