UAV 空撮画像を用いた 3 次元建物モデルの精度評価

12T0227B 田邊 諒士
指導教員 山崎 文雄

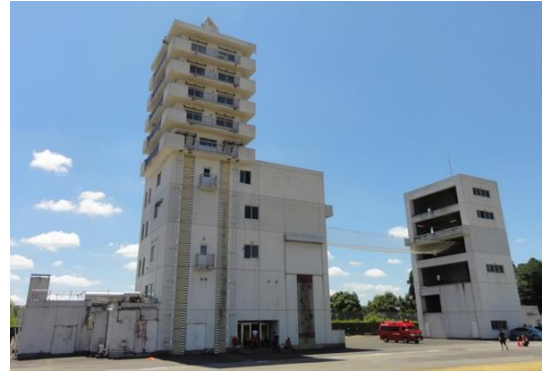
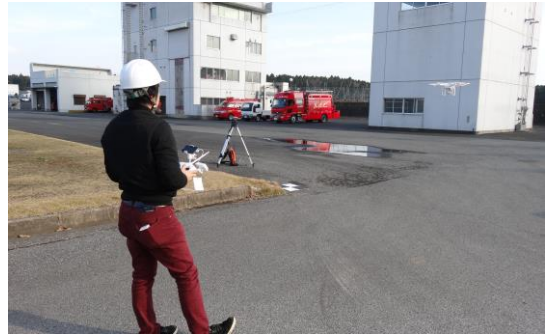
図-1 千葉市消防学校訓練棟(a), 手動による UAV 操縦(b)

撮影対象として、千葉市緑区にある千葉市消防学校の訓練棟で地上 10 階の主塔と 6 階の補助棟の 2 棟を選定し 2015 年 12 月 25 日に UAV から空撮を行った。図-1 に対象建物と UAV の操縦の様子を示す。

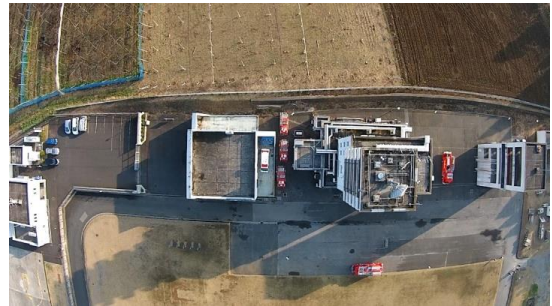
図-2 UAV 空撮動画からキャプチャーした画像

使用した UAV は、4 回転の小型マルチコプター Phantom 2 vision+ (DJI 社製) を用いた。SfM 手法による 3 次元モデル構築には商用ソフトウェア Agisoft 社の PhotoScan を使用した。SfM は、対象物をカメラの視点を変えながら撮影した複数枚の画像から 3 次元幾何形状とカメラの位置を同時に算出する手法である。また、GPS を測定する指標となる標定点を訓練棟を囲むように設置し、取得した GPS データを GCP として座標を追加することで作成した 3 次元モデルに位置情報を与えた。空撮動画からキャプチャーした画像を図 2 に示す。

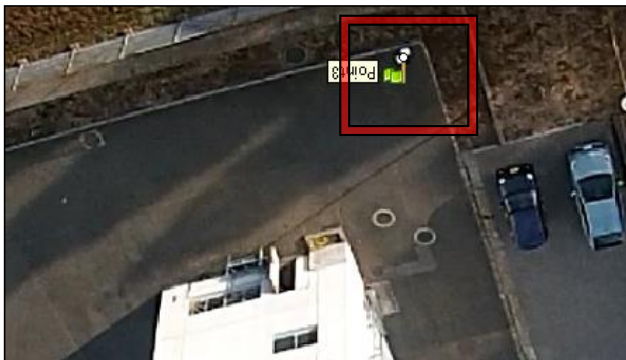
図-4 設定したGCPを画像に追加

図-3 に構築した千葉市消防学校の訓練棟の 2 次元モデルと SfM によって自動推定されたカメラ姿勢情報を示す。3 次元モデル構築には、UAV から取得した 4 本の動画を 2 秒間隔でキャプチャーした合計 320 枚の画像を使用した。空撮時に使用したカメラは広角レンズであり、取得した画像に mask 処理を行うことで広角レンズの歪みを除いた。また、3 次元モデルの精度向上のため、2 枚以下で生成された特徴点を取り除いた。PhotoScan に測定した GPS 座標を取り込んだ後、標定点が写り込む画像を見つけ、手動で GCP として追加した。GCP の設定について図-4 に示す。

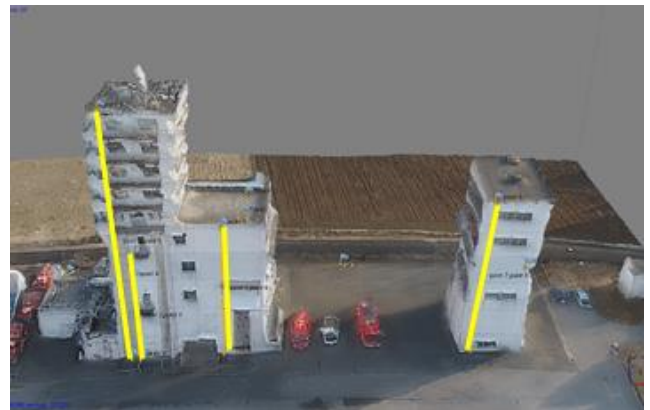
図-5 PhotoScan 内での長さの測定

3次元モデル生成時に追加した地上6ヶ所、建物上部2ヶ所のGCPをPoint 1~8と名付け、各点間の距離をPhotoScan内で算出したものと、水平方向では現地で巻き尺による測定をしたもの、高さ方向では訓練棟の図面から高さを求め比較した。各成分の比較とPhotoScan内の距離の計測結果を表-1、図-5に示す。

水平方向では、最大誤差がPoint 3と4間の2.98mで、地点間誤差が1m以内に収まったものはわずかであった。高さ方向では、最大誤差は2.09mでありGCPの距離に比例して高さの精度が下がった。

誤差要因としては、GCPを追加する過程において、画像に写る標定点に手動でGCPを合わせる必要があり、元のGPS座標とずれが生じたと考えられる。今後、空撮画像にGCPがきれいに映るような撮影計画(飛行経路、撮影高度、撮影方向等)の開発やGCPの設置数について知見をまとめていく必要がある。
