UAV 空撮による 2016 年熊本地震の被害把握と 3 次元モデル作成

13T0267W 久保 佳澄
指導教員：山崎 文雄

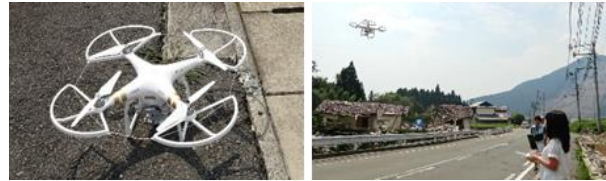
図-2 使用した UAV と操縦の様子

使用した UAV は、4 回転翼の小型マルチコプター Phantom 3 Professional (DJI 社製) である。総重量は 1280g、搭載カメラは Sony EXMOR 1/2.3”で、4K 動画または 12.4M ピクセルの高画質静止画の撮影が可能である。
