Landsat-8 衛星画像を用いた 2017 年九州北部の斜面崩壊域の抽出

14T0287W 佐藤 雄太

指導教員：山崎 文雄, 劉 ウェン

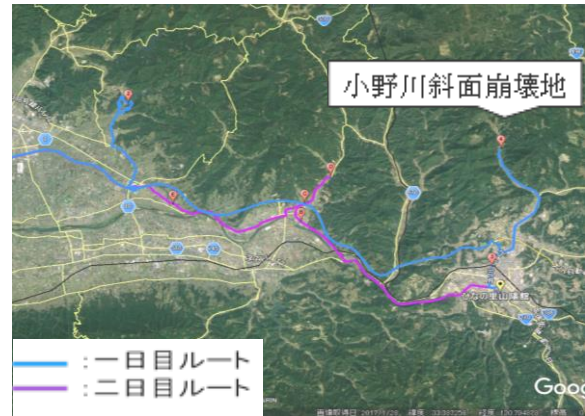
図 2 現地調査ルート

また、現地の状況を把握するために、2017 年 8 月 30 日~31 に図 2 に示すルートで現地調査を行った。

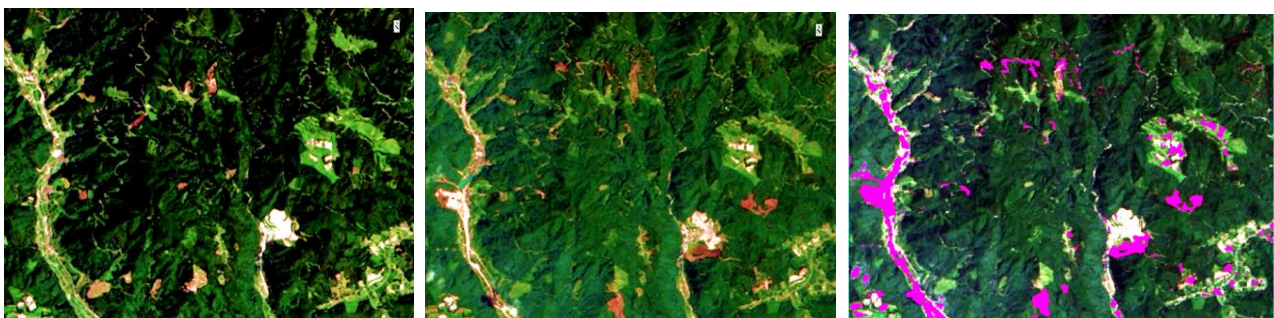
図 1 災害前後画像と NDVI を用いた抽出結果

(a) 災害前画像 (2015. 7. 31)

(b) 災害後画像 (2017. 7. 13)

(c) NDVI を用いた抽出結果 (紫色)

画像の前処理として、まず分解能を高くするためにパンシャープン処理を行い解像度約 15m のマルチスペクトル画像を作成した (図 1(a-b))。

図 1(a-b)を比較すると、災害前に植生が存在している場所が斜面崩壊により流出し、災害後は土壌として露出している様子が見られる。

そこで、災害前後の NDVI の差分から求めた ΔNDVI のヒストグラムにおける平均値(μ)と標準偏差(σ)から閾値を決定し、目視の比較より適合度が最も高い閾値 $\Delta \leq \mu - 1.5\sigma$ を採用した。求められた斜面崩壊域(c)に示す。6797 ピクセル(1.5km²)が抽出された。つぎに災害前後の画像にそれぞれ教師付き分類を行った。今回は対象地域を、裸地、水域、住宅、森林、草地、畑地の6クラスに分類した。災害前後画像の分類結果を図 3 に示す。2 時期の教師付き分類の結果から裸地となる地域を取り出し、事前画像の裸地と重なりあう部分を事後画像の裸地から差し引くことで斜面崩壊域を求めた。その抽出結果を図 4 に示す。6354 ピクセル(1.4km²)が抽出された。また図 5 に抽出結果の比較と現地の様子を示す。
