2006年ジャワ島南西沖地震津波における家屋被害の検証

Damage Assessment of Houses due to the 2006 Java Tsunami

庄司 学¹・谷 裕典²

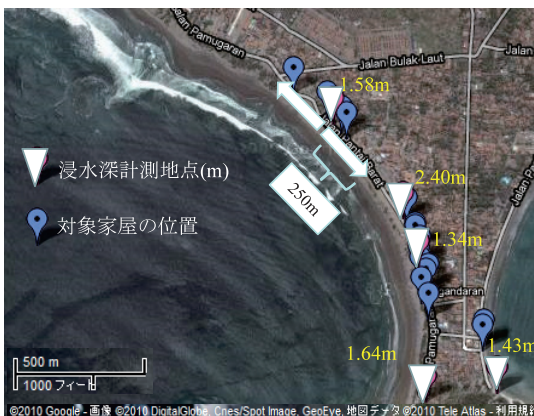
図-3 対象家屋の位置及び浸水深計測地点

対象家屋と浸水深計測地点の位置の関係を示すと図-3のようになる。この際には，各浸水深計測地点から250m以内に位置する家屋を同一の浸水深に晒されたと仮定した。その際に，NASAのSRTMデジタル標高データ(NASA, 2000)を用いて浸水深計測地点から対象家屋ま
