令和元年台風 15 号による停電の長期化に伴う
影響と風水害に関する総合調査

令和元年度科学研究費助成事業 特別研究促進費

研究成果報告書

2021 年 3 月

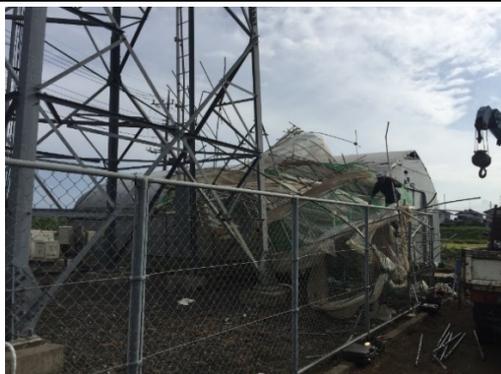
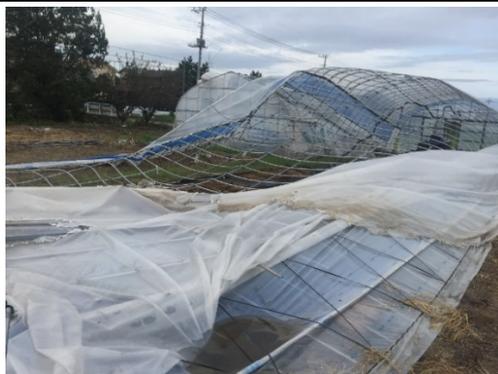
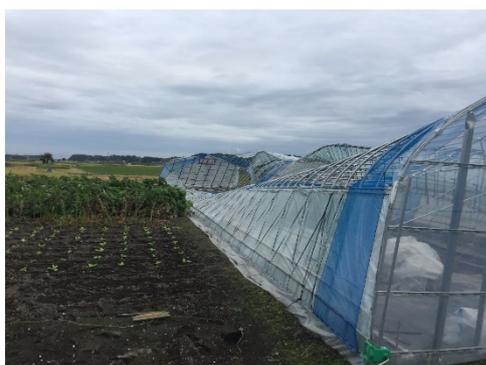
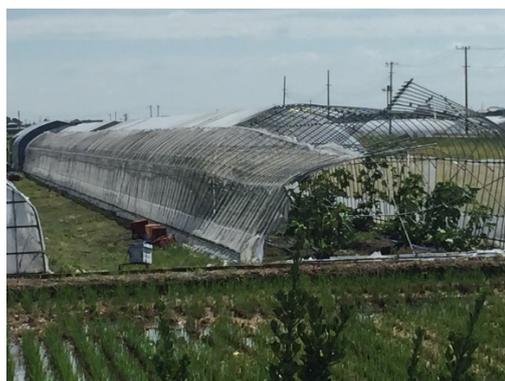
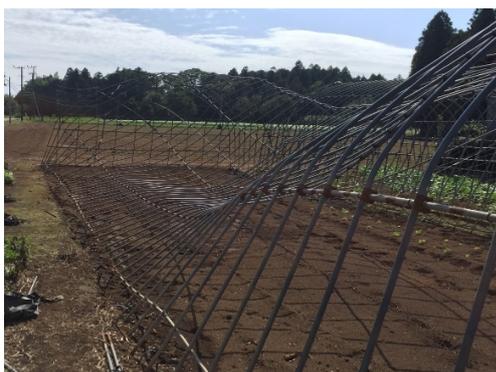
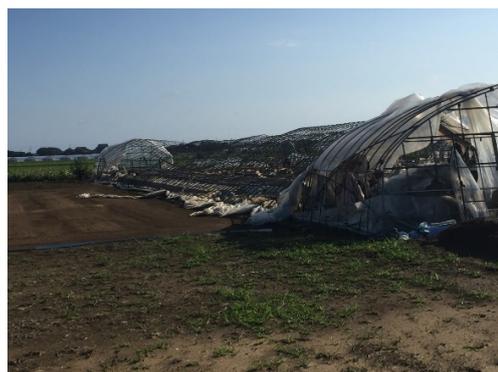
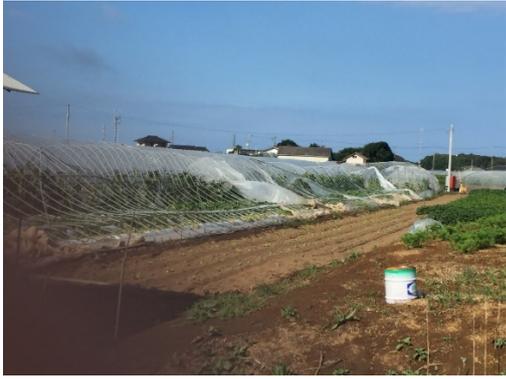
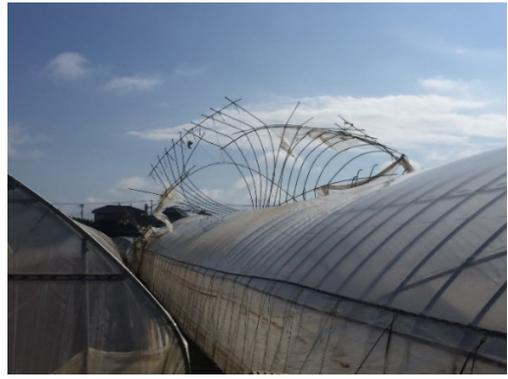
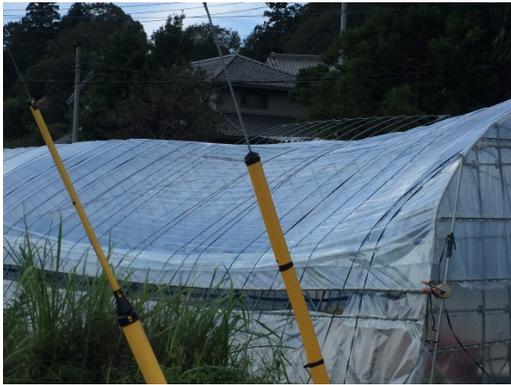
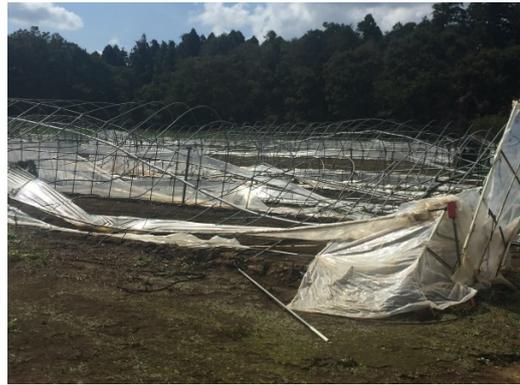
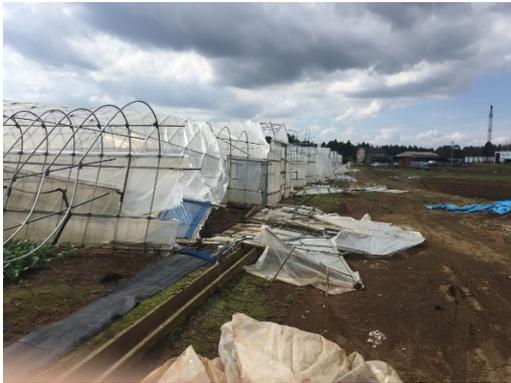
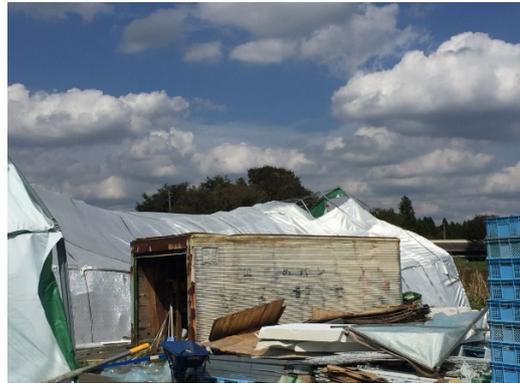
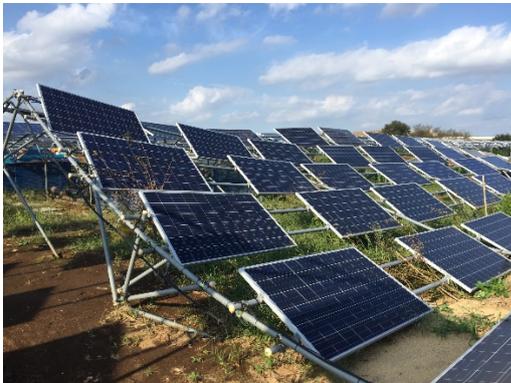
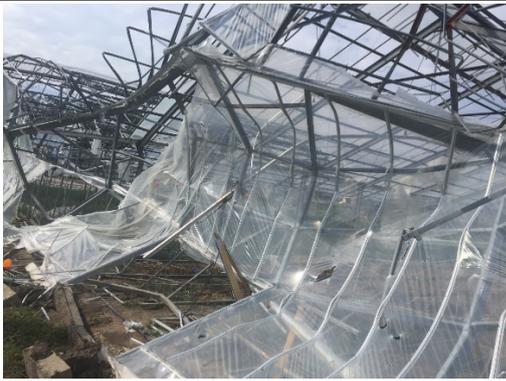
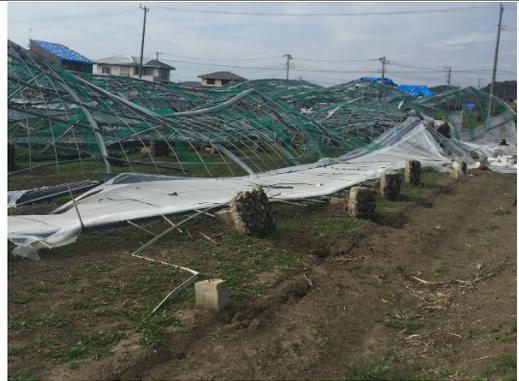
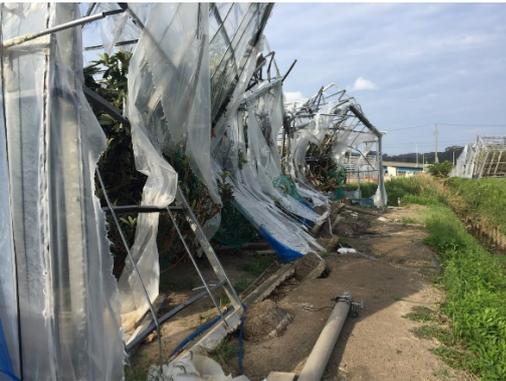
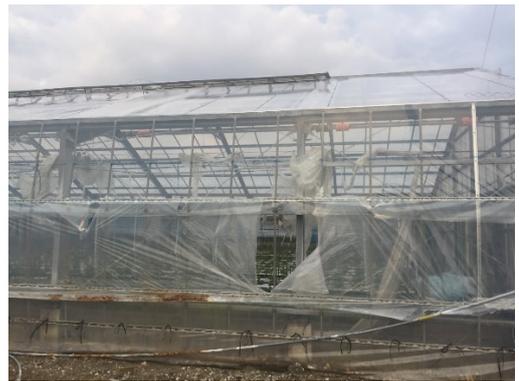
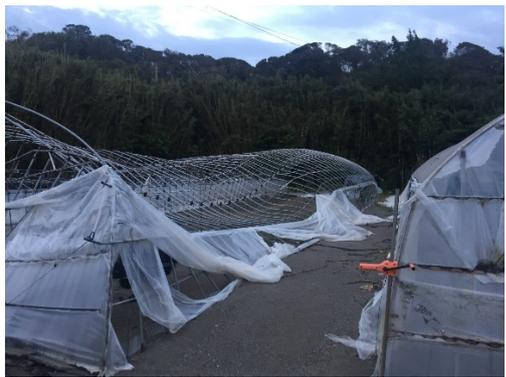
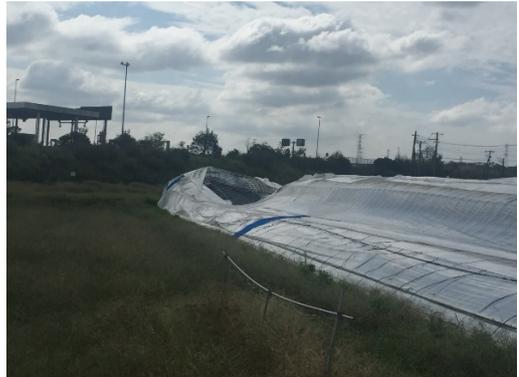
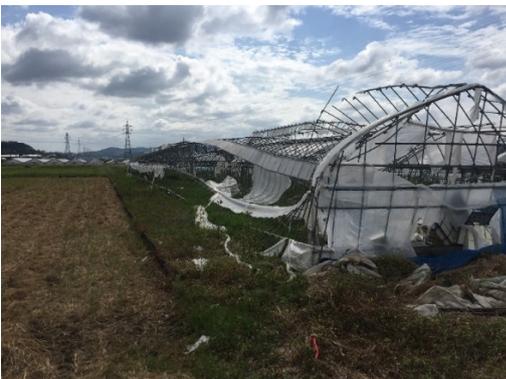
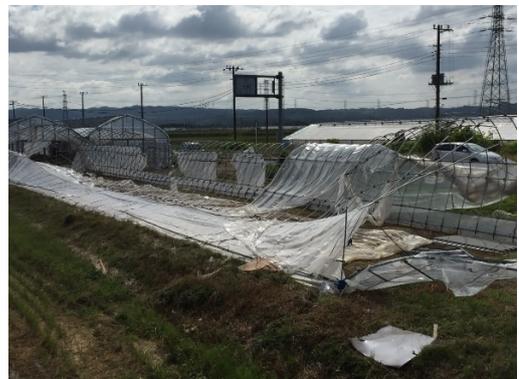
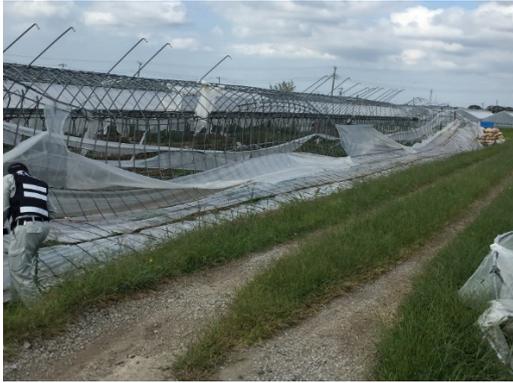
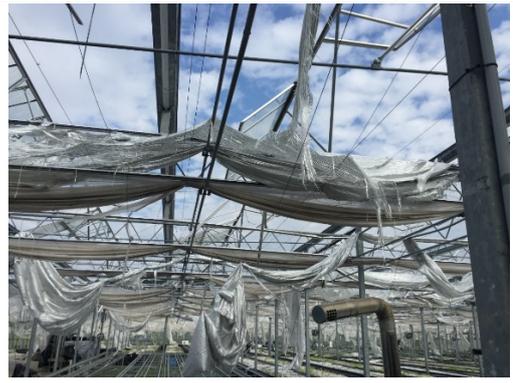
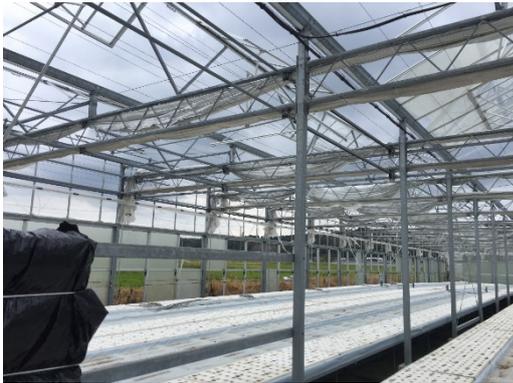
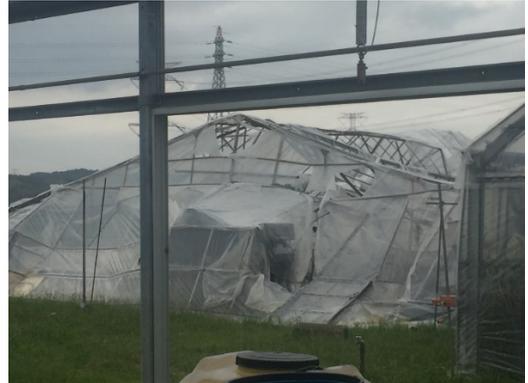
れたが、例外的に南房総市では鉄骨ハウスの倒壊やガラス温室の被覆材の破損が見られた。木更津市でも、鉄骨ハウスの倒壊は確認されなかったが、ガラス温室の被覆材の破損は見られた。一般に、最大瞬間風速は 10 分平均風速の 1.5 倍から 2 倍とされているが、粘性項に対してレイノルズ平均を施す気象モデルでは、最大瞬間風速のような乱れを表現することができないことから、CReSS の風速の 2 倍の値が各地点での最大瞬間風速として考える。補強の程度によって変わるが、園芸施設はその構造部材により風に対する強度が異なり、通常のパイプハウスでは約 30m/s、鉄骨ハウスやガラス温室では約 50m/s 程度が許容される設計用の最大瞬間風速とされている³。これらから、CReSS から想定される各地点での最大瞬間風速は、現地調査で確認された園芸施設の被害特徴と比較的良好に対応していると言える。

2002年台風21号の際、千葉県・茨城県下での多くの園芸施設は台風の進行方向の前面の東寄りの風で倒壊していたことが森山等(2003)⁴により報告されている。今回の台風15号においても、千葉県・茨城県下での多くの園芸施設は台風の進行方向の前面の東寄りの風で倒壊していた。一般には、台風の進行方向の右側で最大風速が観測されることから園芸施設が北東方向に倒壊することが想像される。現地調査で話を伺った関係者の中には、電柱は西側に倒壊していることもあり、竜巻等の影響を指摘する話も聞かれた。しかし、今回の台風15号による風が極めて強かったため、台風の進行方向の前面の東寄りの風で園芸施設の多くが西側へ倒壊したためと推定される。

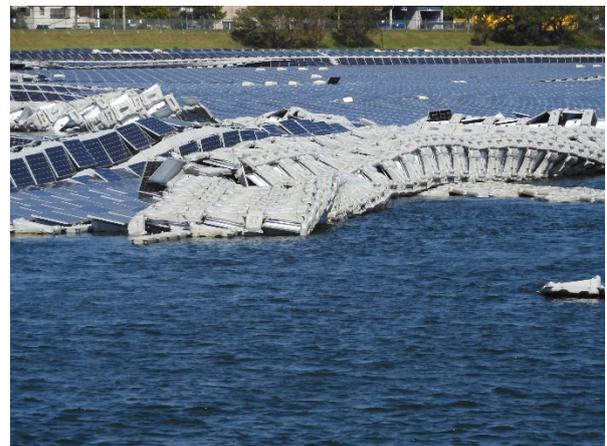
被害を受けた水上設置型の PV 設備は、樹脂製のフロートに PV モジュールが取り付けられており、フロート間を連結することでアイランドと呼ばれるフロート群が形成されている。アイランドの係留には、水面下の地盤に打ち込まれたアースアンカーが用いられており、アイランドの外周フロートにおいて係留ワイヤーを介してアースアンカーに接続されている。なお、係留ワイヤーは水位の上昇に対応できるように長さに余裕を持たせている。そのため、強風が吹くとアイランド全体が風下側へと移動する。この被害ではアイランドが風下側に移動し、風上側の係留ワイヤーが張りきった状態となった後、風上側（南側）のアースアンカーの抜けやフロート間の接合部が破断したものと推測される。風上側のアースアンカーが抜けなかった箇所では、荷重負担が大きい（風下側フロートの荷重も負担する）アイランドの風上側端部付近のフロート間の接合部で破断しており、風上側のフロートはほぼ元の位置に残されていた（図 1 (a)）。一方、切断された風下側アイランドは、風下側へと押し流され、風上のフロートが捲れ上がるとともにアイランドの中央から風下側の部分ではロール状に積み重なって盛り上がっていた（図 1 (b), (c)）。その際、電路の一部が損傷し、夜明けとともに日射を受けて発電し始めると、電路の損傷部が発熱してフロートが発火したものと推測される（図 1 (d)）。発火場所は幸いにも岸から比較的近い位置であったため、消防車による消火が可能であった。

(b) 捲れ上がった風上側のフロート

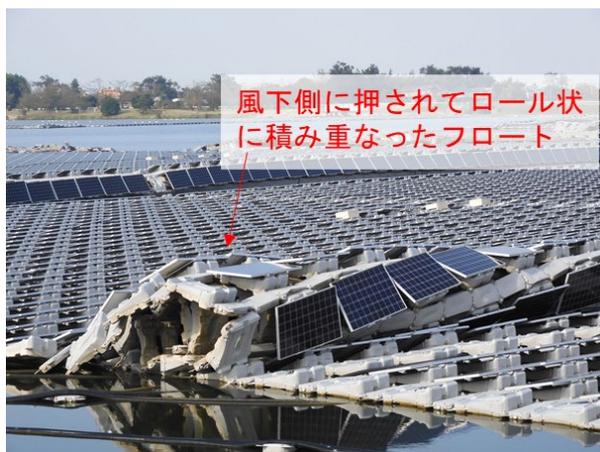
(c) 分断後の風下側のアイランドの様子

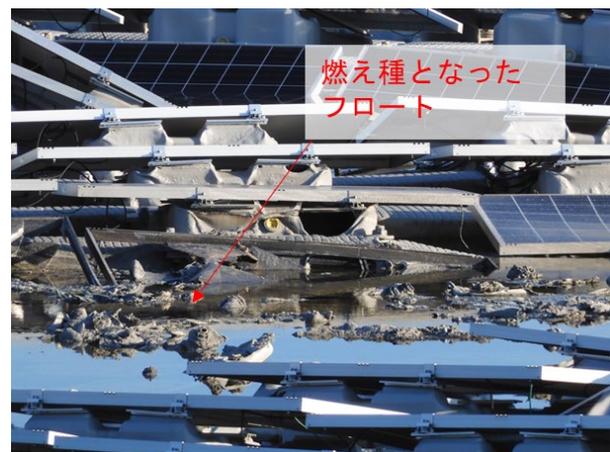
(d) 火災後の様子（フロートが燃え種となった）

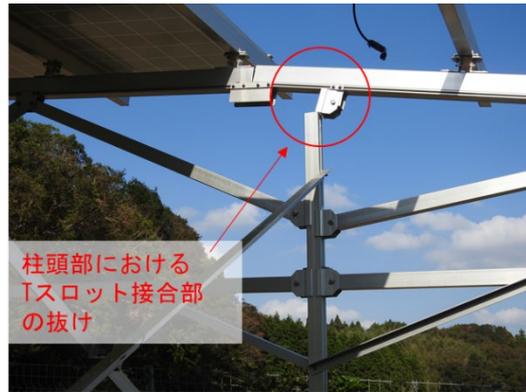
図2は、千葉県某所の農地上に設置されたPV設備（営農型PV設備）の被害である。当該発電設備の支持物は、アルミ製架台と杭基礎で構成されている。被害状況としては、風上側に位置する架台の崩壊およびPVモジュールの部分的な飛散であった。架台が崩壊した原因は、部材間接合部の脱落および柱部材の折損である。アルミ製の架台の接合部にはTスロット（T型溝）とスロットナットによる接合が広く用いられているが、溝方向に力が作用する接合となっている場合には、接合部が抜ける（あるいはズレる）ことがある²⁾（図2（a））。また、アルミ部材は熱処理によって強度を上げることができるが、その反面靱性が低下するので、部材が折損するなどの脆性的な破壊が生じる事例もある³⁾（図2（b））。

(b) Tスロット接合部の抜け

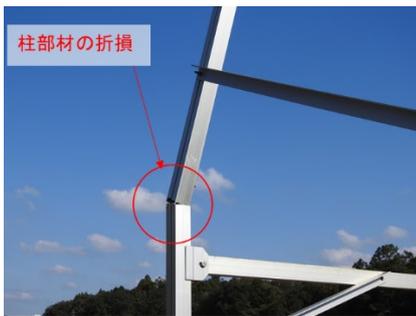
(c) 折損した柱部材

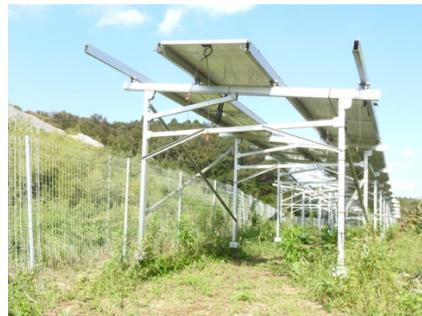
(d) PVモジュールが脱落・飛散した状態

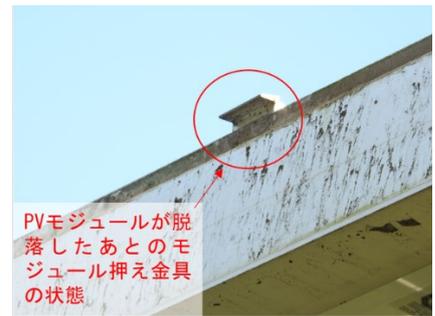
(e) PVモジュール飛散後のモジュール押え金具の状態

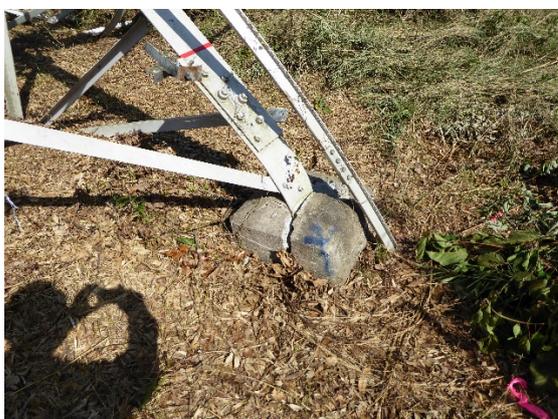
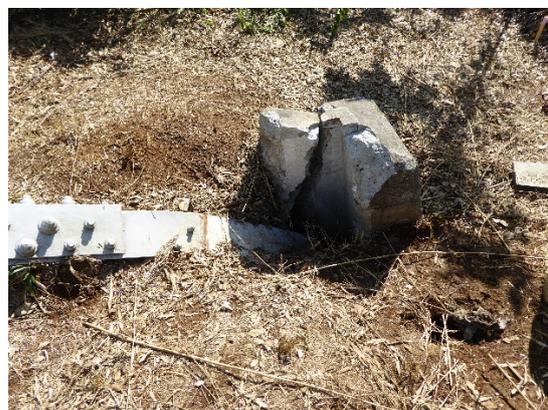
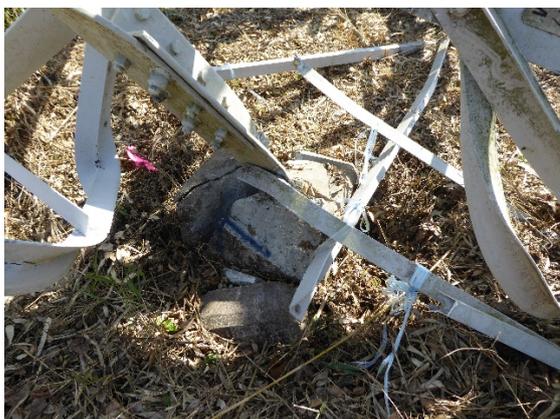
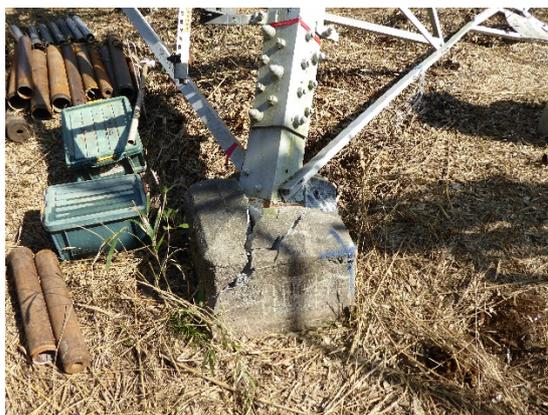
図 1.3 No.78 鉄塔の 4 基の基礎の状況

調査当日の状況である。撤去に備えての仮支持構造物の準備を行っていた。図 1.3 は、No.78 鉄塔の 4 基の基礎の状況である。結果的に大きく損傷しているものの、部材の抜け出しや基礎の浮き上がりは見られなかった。図 1.4 に、

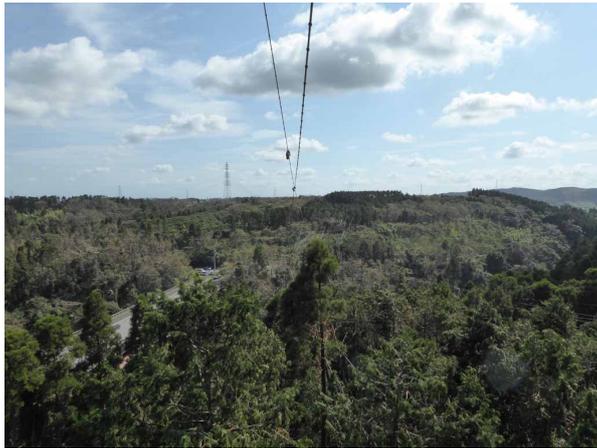
No.78 鉄塔の被害状況を示す。図 1.5 は、No.78 鉄塔そばにある、かずさ 4 号公園内展望台から No.79 鉄塔を含む方向を望んだものである。中央のケーブルは、展望台にひっかかった 2 本の架空地線である。

図 1.5 かずさ 4 号公園内展望台から No.79 鉄塔を含む方向を望む

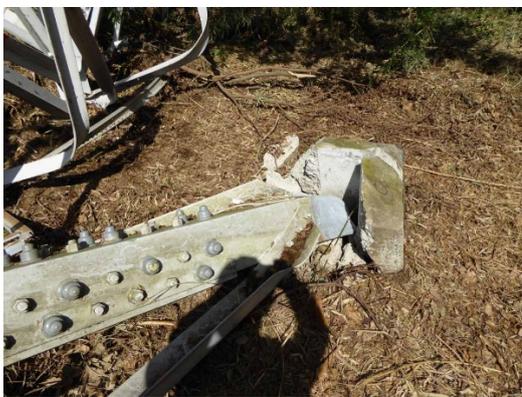
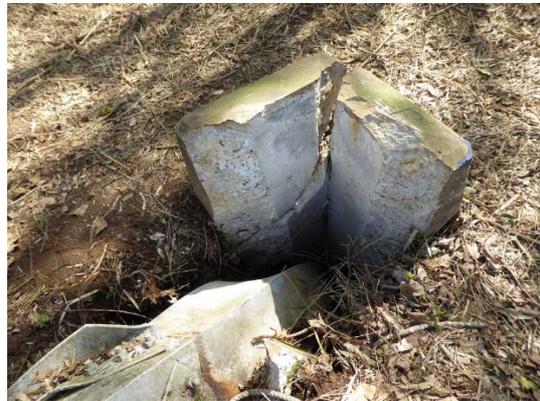
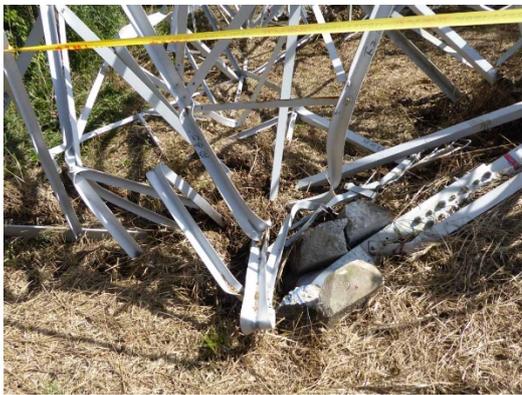
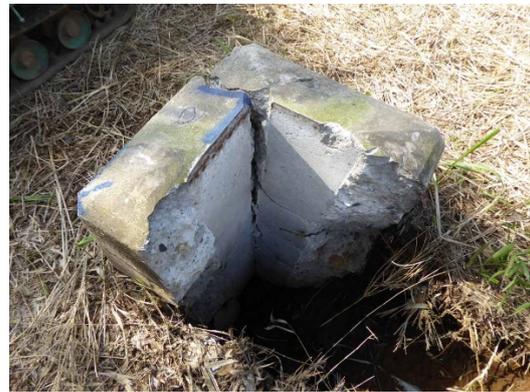
図 1.6 No.79 鉄塔の 4 基の基礎の状況

図 1.6 に、No.79 鉄塔の 4 基の基礎の状況を示す。No.78 鉄塔の基礎と同様に、部材の抜け出しや基礎の浮き上がりは見られなかった。図 1.7 に、No.79 鉄塔の被害状況を示す。No.79 鉄塔の圧縮側の 2 本の支柱は、いずれも明確に破断しており、その状況を図 1.8 および図 1.9 に示す。

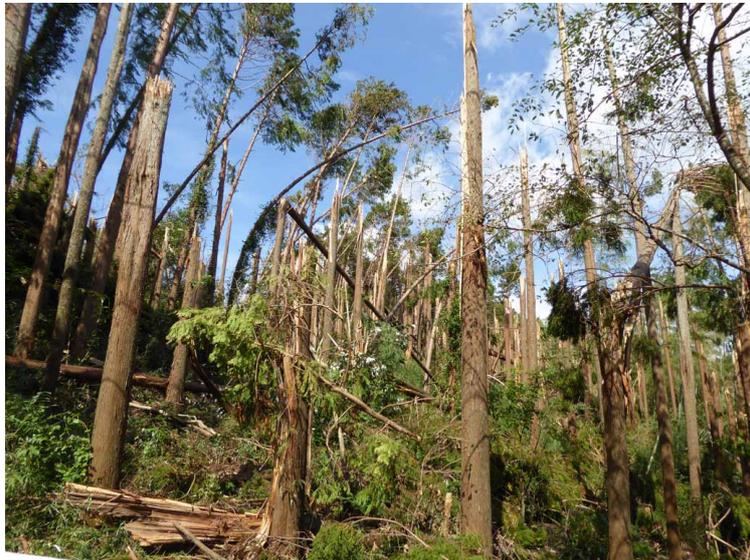
倒壊した鉄塔の周辺の林地には、局所的に多数の針葉樹の幹折れ被害がみられ、風速が高かったことが推察された (図 1.10, 1.11)。なお、根から倒れる倒木ではなく、地上から数 m 程度の幹が折れている被害が大多数であったことが特徴的で、こうした被害が起きたのは、溝腐病による幹の腐朽が原因となっている可能性がある²⁾。

図 1.11 No.79 鉄塔近くの幹折れの状況

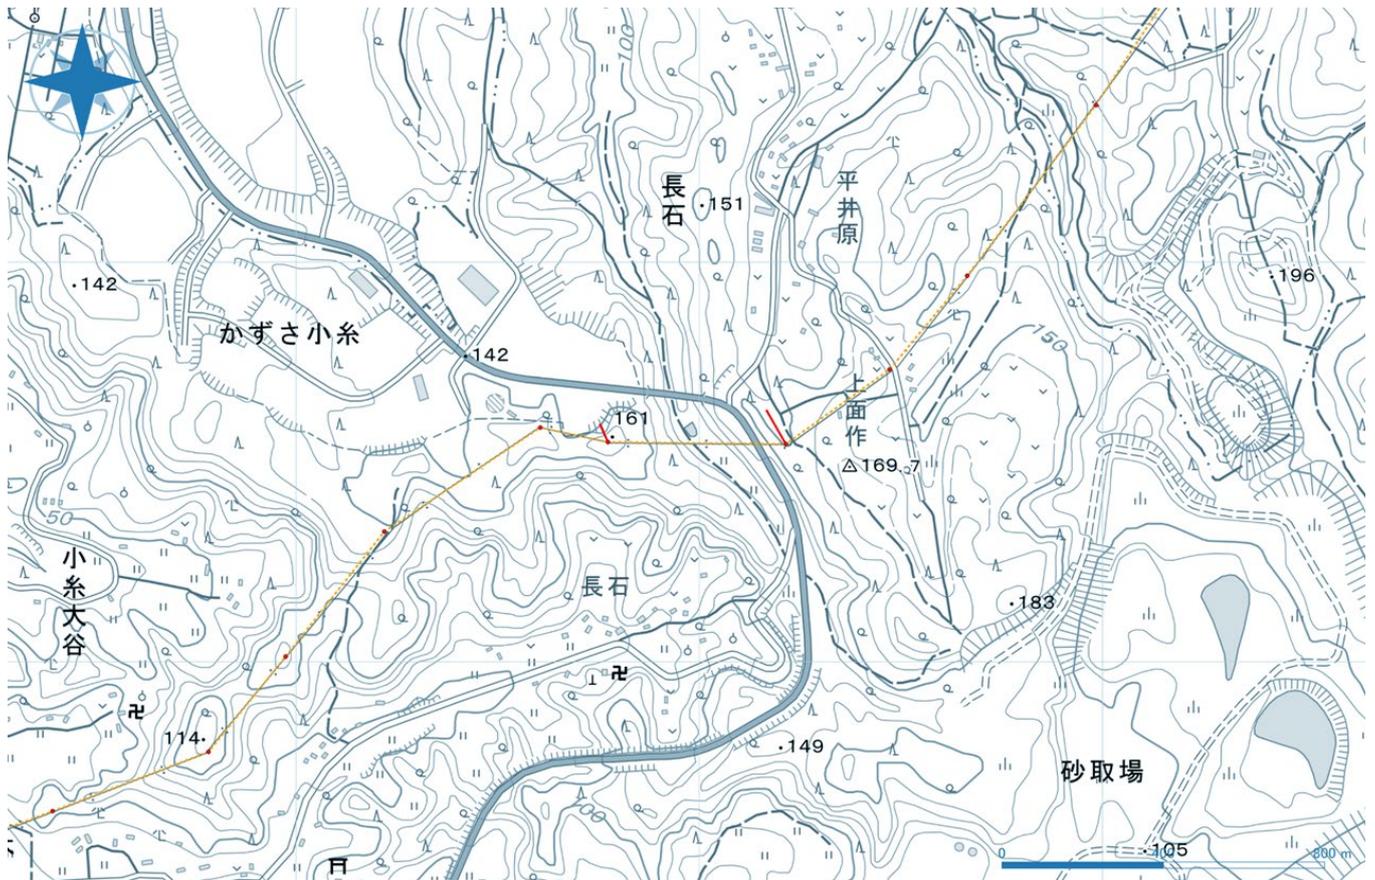
台風 15 号通過時に千葉県君津市長石(図 2.1)で発生した東京電力木内線送電鉄塔倒壊被害では、三相電力 6 回線分の合計 18 本の送電線と地線 2 本を支持する高さ 45m の 78 号鉄塔と高さ 57m の 79 号鉄塔の 2 基が図 2.2 に示すように北北西側に倒壊した。9 月 20 に実施した現地調査では、ドローンを使って鉄塔の基本構造および破損状況の記録を行った。また、9 月 21 日に実施した航空調査によって、送電鉄塔倒壊現場周辺の森林では樹木の幹折れ被害が頻発しており、強風が吹いたことは推察される。実際にどの程度の風速であったのかを知るためには、実際に破壊された送電鉄塔について構造解析を実施し、破壊に至る風速を求めることが必要である。

図 2.2 送電鉄塔の倒壊方向

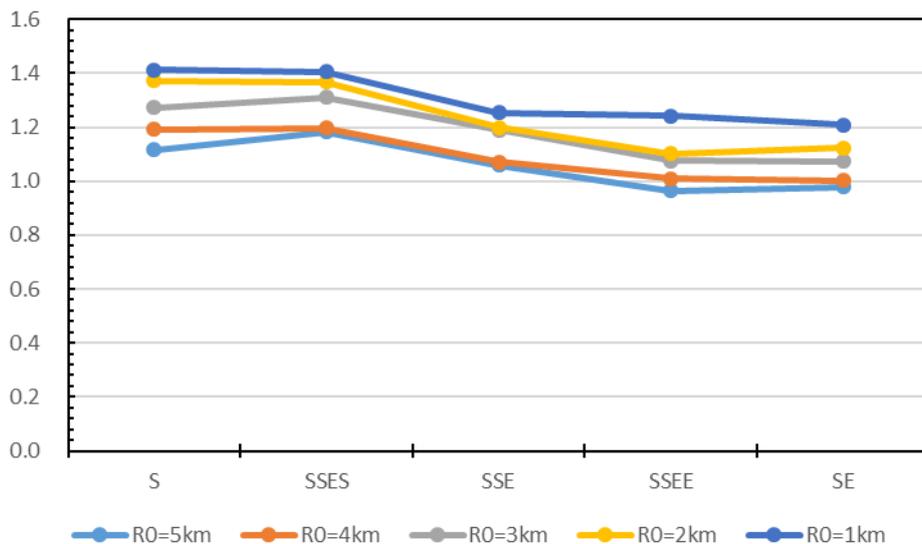
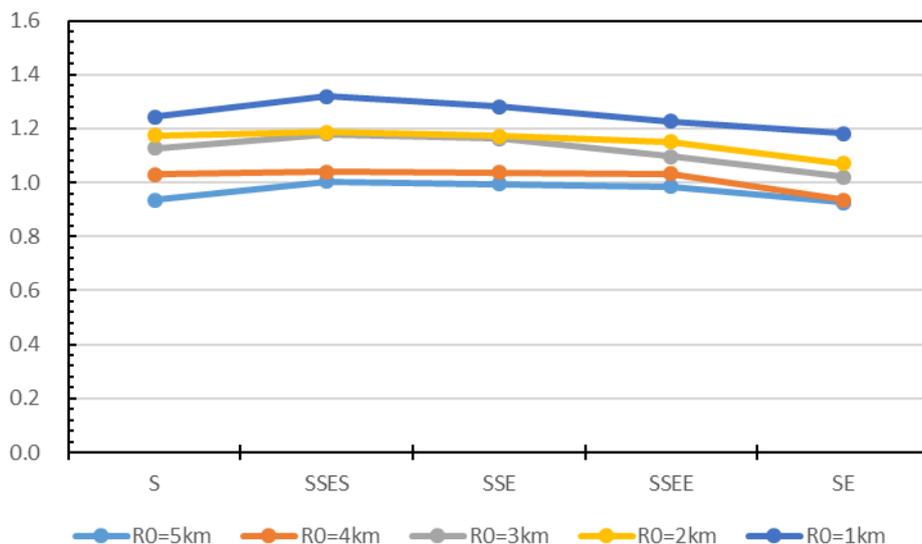
図2.4 倒壊鉄塔地点における地上高40mの基準風速比

始めに、78号鉄塔が位置する場所、79号鉄塔が位置する場所における地表高さ40mの地形なしの平均風速に対する地形ありの平均風速比を図2.4に示す。いずれの地点においても地形の再現範囲が狭くなるほど基準風速が高まる傾向にあり、近隣の地形が鉄塔地点の風速を増加させる効果を持っており、遠方の地形が再現されるほど基準風速が低下していくことから、遠方の地形は風速を下げる効果を持っていると言える。また、鉄塔間の風速を比較すると、同じ地上高40mでの風速では、78号鉄塔側の方が高い風速となっており、風向がSまたはSSESの場合に特に78号鉄塔側の基準風速が増加する傾向を持っていることが分かった。

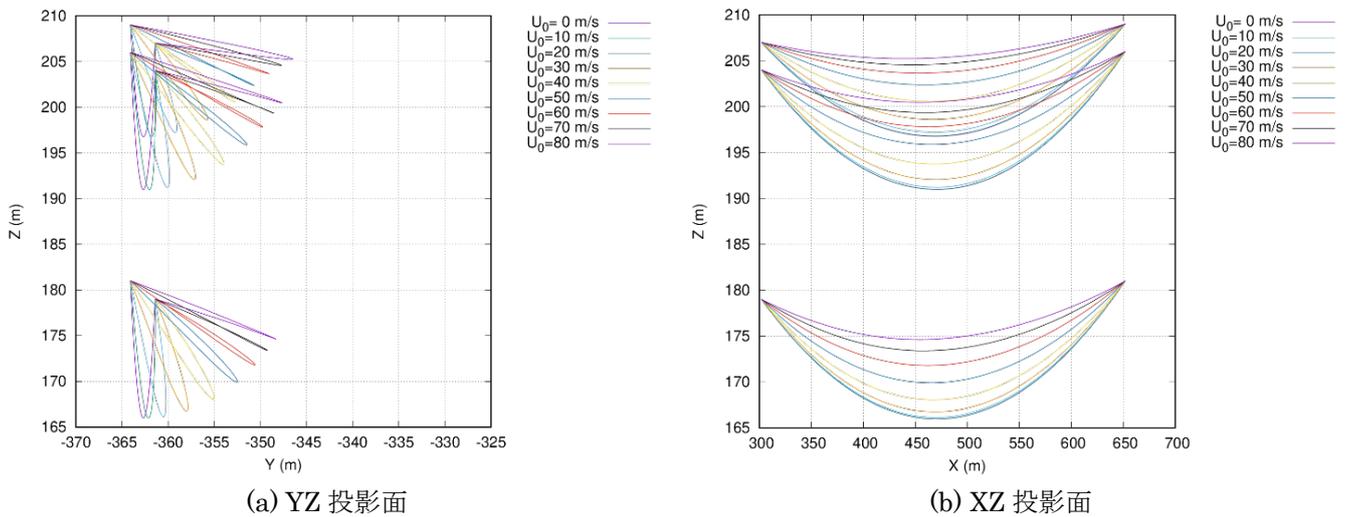
図 2.7 に 78 号鉄塔～79 号鉄塔の風向 \mathbf{S} に対する風速分布を使った送電線形状に対する基準風速の影響を示す。ここで、基準風速とは、78 号鉄塔位置の地上高 40m の合成風速値である。図中の X は南北軸、 Y は東西軸を表しており、(b) については X 方向と Z 方向のスケールが 1:1 となっていない。また、図中に 3 つのグループが存在するが、これは、上から地線、最上段の送電線、最下段の送電線の結果を表している。この結果より、基準風速の増加に従って、送電線ケーブルおよび地線ケーブルはそれぞれ風によって吹き流されていることが分かる。また、図 2.8 に基準風速の変化に対する送電線支持力の変化の一例として、78 号鉄塔最下段に 79 号鉄塔方向の送電線の 78 号鉄塔側端部の張力を示す。ここで、 F_x, F_y, F_z は、鉄塔の番号が増える方向に正とした座標軸を \mathbf{x} 、 \mathbf{x} 軸の正方向に向いた時の左側直交方向を \mathbf{y} 軸、鉛直方向を \mathbf{z} 軸としたもので、鉄塔の構造軸基準の座標系である。この結果からもわかるように、風速の増加によって z 軸方向の水平面内の力が増加していることが分かる。

図 2.7 風向 S における 78 号鉄塔～79 号鉄塔間の送電線の変形に対する基準風速の影響

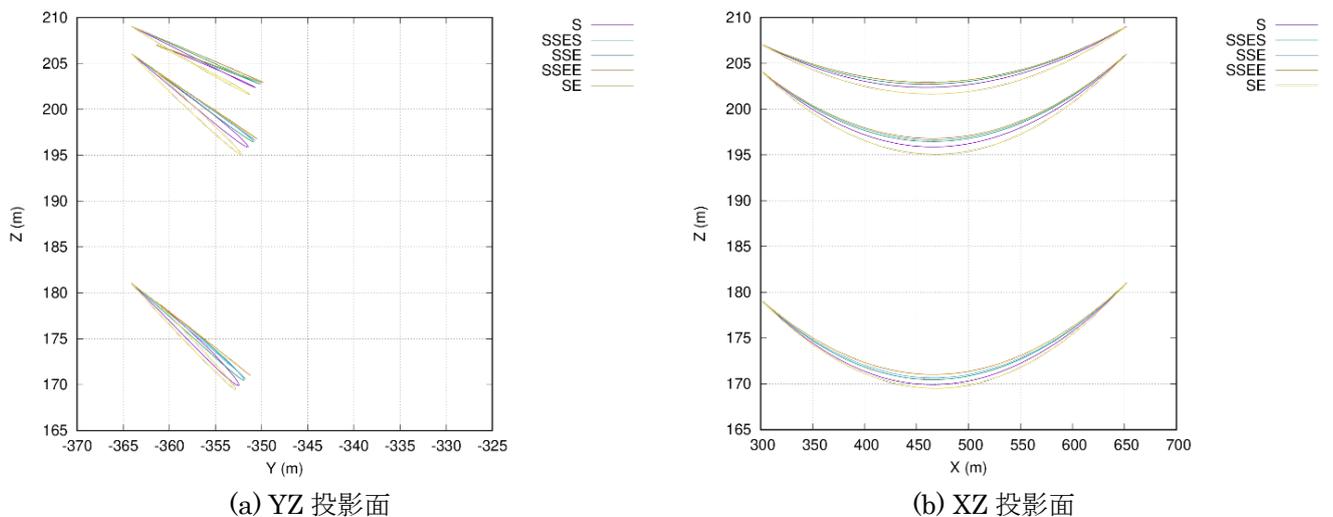
次に、基準風速一定の条件下で風向が変わった時の送電線ケーブルの変形状態の変化を図 2.9 に示す。図中の 3 つのグループについては前述と同じである。この結果より、風向変化によっても送電線ケーブルの変形状態は変化することが分かる。この変化は、風向によるものと、風向によって起きる風速変化によるものが合わさったものであると考えられる。また、図 2.10 に図 2.8 と同様の送電線ケーブルの張力を示す。この結果より、 F_x, F_y は風向によって変化していることが分かる。したがって、基準風速の影響に比べれば、風向の影響は小さいが影響を受けていることには違いがないため、構造解析に与える送電線ケーブルの張力は、流れ場の影響を加味したものを与える必要があると考えられる。

図 2.9 基準風速 50m/s における送電線の形状に対する風向の影響

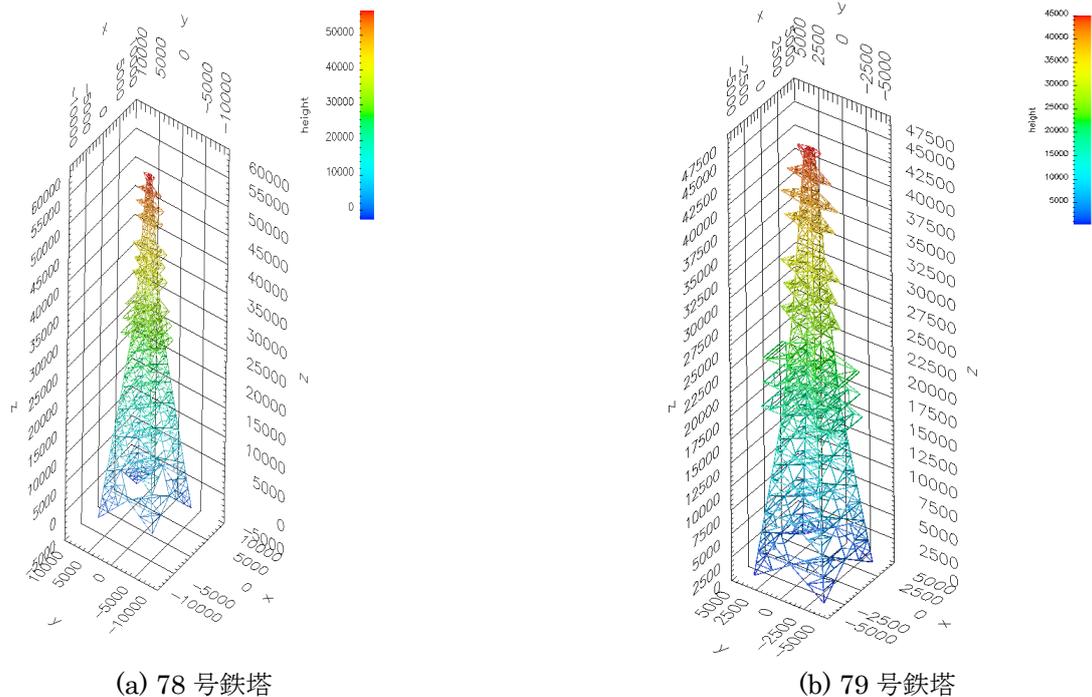
78 号鉄塔、79 号鉄塔において、各主材を対象として、耐力に対する各風向・各風速で発生した軸力の比（以下、対耐荷力軸力比）の階級別発現頻度を求めた結果を図 2.12 に示す。ここでの風速は、78 号鉄塔位置における地上高 40m における風速である。また、対耐荷力軸力比の発現頻度を階級幅 0.1 で求め、表中の数値および棒グラフによって図示している。

78 号鉄塔の結果に注目すると、無風時では対耐荷力軸力比の値はほとんどが 0.3 未満を占めており、風速の増加とともに対耐荷力軸力比の値は増加していく。この原因は鉄塔本体および送電線に働く風荷重の増大である。そして、対耐荷力軸力比が 1 に達する、つまり発生軸力が耐力を超えるのは、ほとんどが基準風速 60m/s であり、この鉄塔が設計された当時の設計風速 40m/s に比べてかなり余裕のある数値となっている。

一方、79号鉄塔の結果に注目すると、無風時の耐荷力軸力比が0.5程度に達しており、無風時に発生する軸力が78号鉄塔に比べて高い結果となっている。当然、風荷重の増大に対する耐力的な余裕も小さくなるため、破壊条件に達する風速は、風向 SSE および SSEE においては、78号鉄塔位置の高さ40mにおける風速が40m/s、そのほかの3風向で同じく50m/sとなった。

図 2.12 各風向・各風速における 78 号鉄塔，79 号鉄塔の主材の耐力 C に対する軸力 N の比の階級別頻度分布

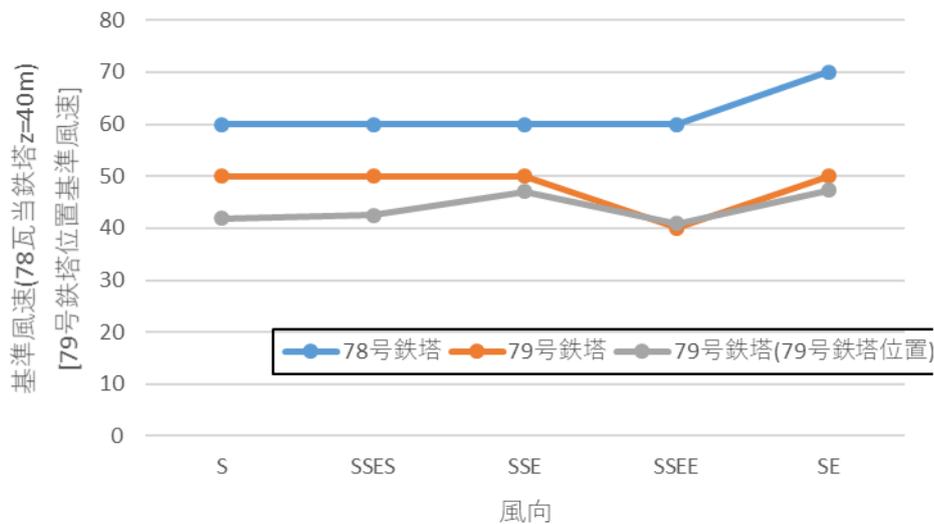
図 2.13 に、両鉄塔が破壊条件に達する78号鉄塔位置における高さ40mでの風速値をまとめる。このことから、両鉄塔を比べると破壊条件に達する78号鉄塔位置における基準風速が低い79号鉄塔の方が先に静的に破壊に至ったと考えることができる。また、図 2.4 に示した78号鉄塔と79号鉄塔の風速値の関係から、79号鉄塔における地上高40mの風速値に直した結果を併せて求めたところ、79号鉄塔が破壊条件に達する79号鉄塔における地上高40mの風速値は40m/sをわずかに上回る結果となり、当時の設計風速40m/sに準ずる風速値で破壊条件に到達したものと考えられる。

ただし、ここで判断に用いているのは降伏応力度または座屈応力度から求めた耐荷力と静的風荷重による発生軸力であることから、実際に破壊状態に到達する風速はより高い風速であると考えることが妥当であるが、ここで示された結果からは、倒壊被害のプロセスとしては、79号鉄塔から倒壊した可能性が高いのではないかと考えられる。

図 2.13 各鉄塔の主材が破壊条件に至る 78 号鉄塔位置における地上高 40m の風速および 79 号鉄塔破壊時の 79 号鉄塔位置における地上高 40 の風速

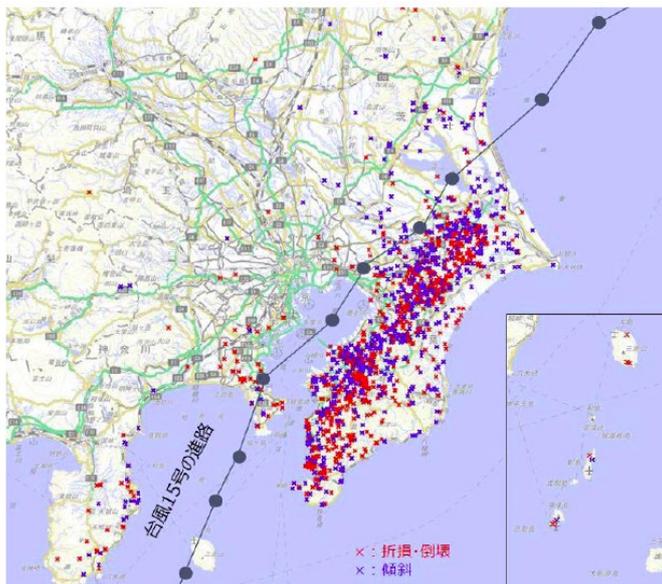
2019年9月8日から9日にかけて関東地方を直撃した台風15号では、暴風により千葉県を中心に甚大な被害が生じた。東京電力管内では、1996本の電柱が損傷、倒壊、傾斜等の被害を受けた。そのうち、台風の進路の東側に位置した千葉県内の被害が1750本と最も多い(図3.1, 3.2)。千葉県以外の配電柱の被害は順に茨城県94本、神奈川県59本、静岡県55本などとなっている。千葉県の被害の地点は房総半島の東京湾側に多く、半島の先端部は海岸側に被害が見られるが、全体としては山林部に集中している。茨城県の被害は、台風進路の東側に位置する県南部に集中しており、千葉県の被害地域と連続している。神奈川県は三浦半島、静岡県は伊豆半島に被害が多い。被害の形態としては傾斜より、折損、倒壊の割合が多い。

図 3.1 電柱の被害発生状況分布図¹⁾

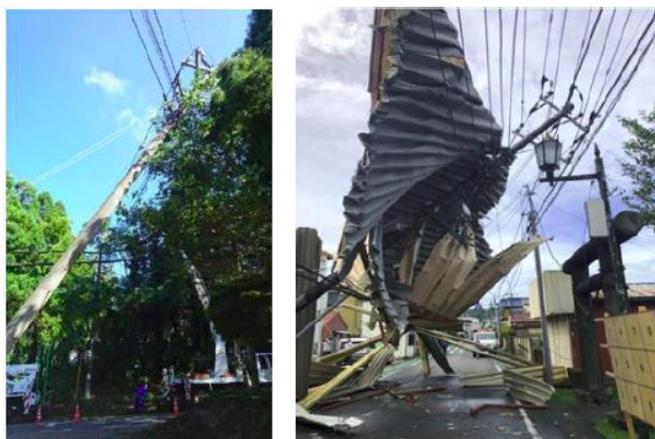
図 3.2 倒木・飛来物による電柱損壊現場の様子¹⁾

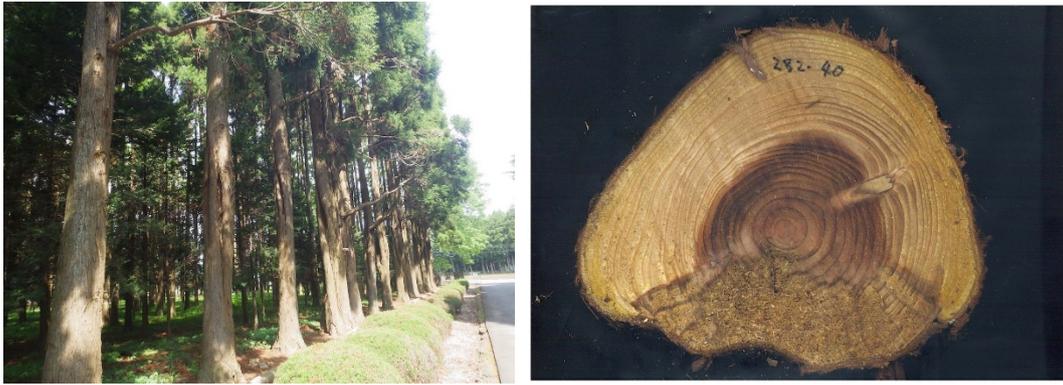
溝腐病とはチャアナタケモドキ (*Fomitiporia torreyae*) により辺材腐朽するものであり、サンプスギに関しては1960年代以降罹病による幹の腐朽が問題となってきた。本菌は辺材を軸方向と同心円方向に拡がって溝状の凹みを生じさせ、腐朽が進行すると辺材の露出した開口部が生じる。腐朽の程度として、幹の軸方向に溝状の陥没が生じただけのものと、さらに腐朽が進行して樹皮が離脱し辺材部が露出して開口したものとに分け、それぞれ「陥没」、「開口」とした。

図1 溝腐病に罹病した立木（左）と罹病木の幹断面（右）

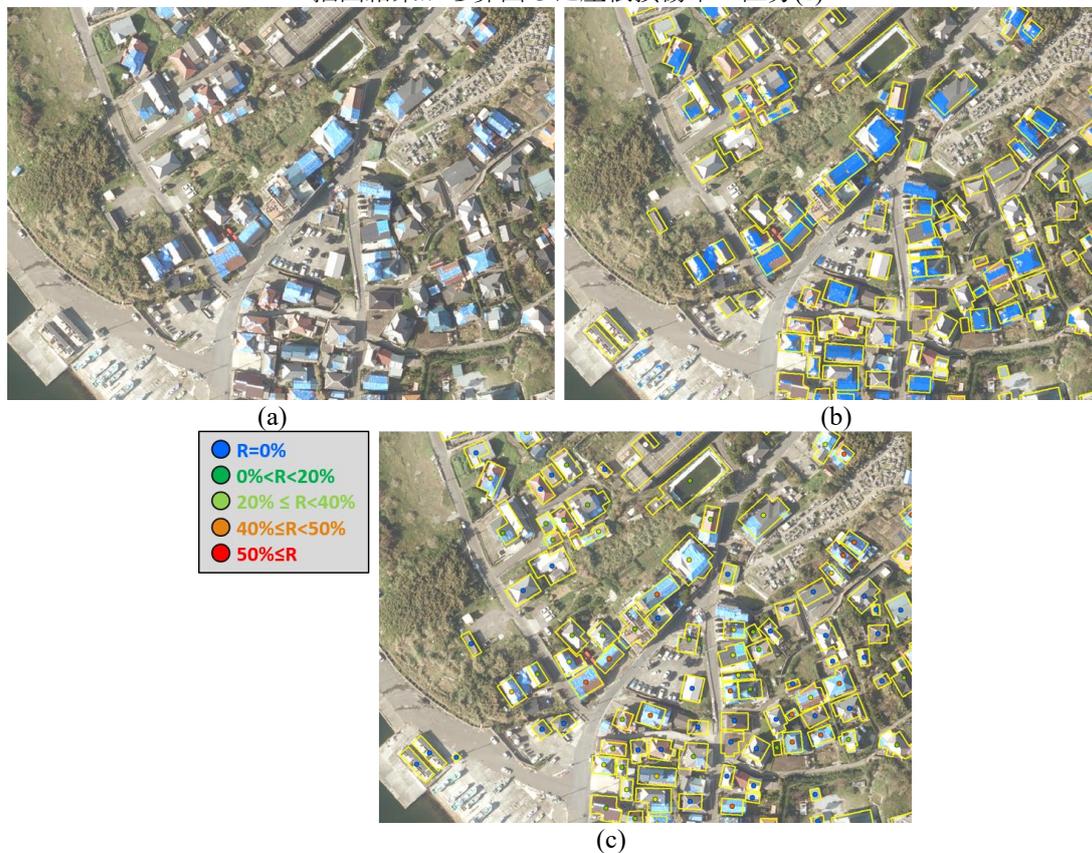
図8 館山市の一部拡大航空写真(a)；抽出されたブルーシートと OpenStreetMap の建物輪郭(b)；ブルーシートの抽出結果から算出した屋根損傷率の区分(c)

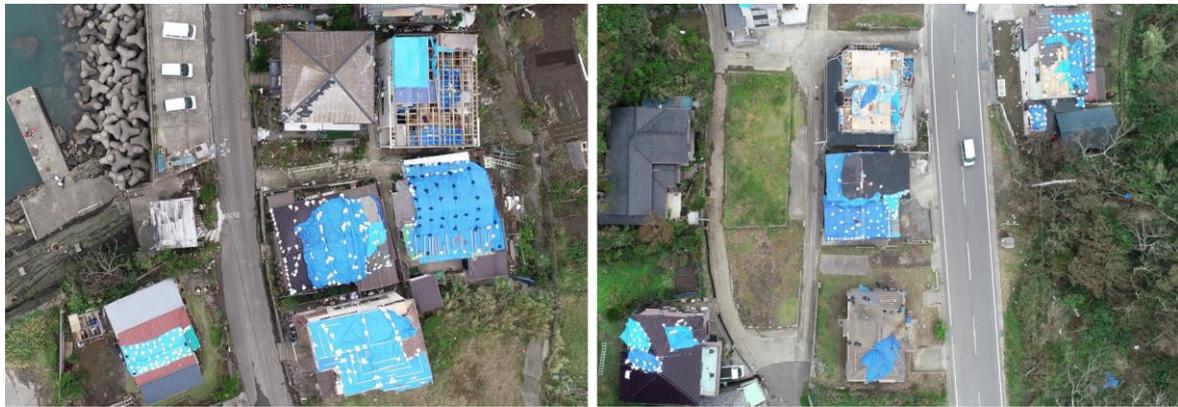
2019 年 10 月 15 日に、千葉大学と防災科学技術研究所の合同調査団が図 10 に示すルートで千葉県安房郡鋸南町における被害地域の現地調査を行い、吉浜と岩井袋の 2 地点で UAV 空撮を実施した。鋸南町は、前節より最も被害が大きかった市町村の 1 つであり、2,360 棟の建物が被害を受けた³⁾。災害発生 1 ヶ月後でもブルーシートで覆われていた家屋が多かったが、10 月 13 日に通過した令和元年東日本台風（台風 19 号）の影響で図 11 のようにブルーシートが外れた建物も多く見られた。図 11 に示したブルーシートが外れて屋根では、野地板がはがれて、「災害に係る住家の被害認定基準運用指針 風害編」の損傷程度 IV（75%）か V（100%）に当たる。

図 11. 岩井袋にて UAV が撮影した被害屋根の例

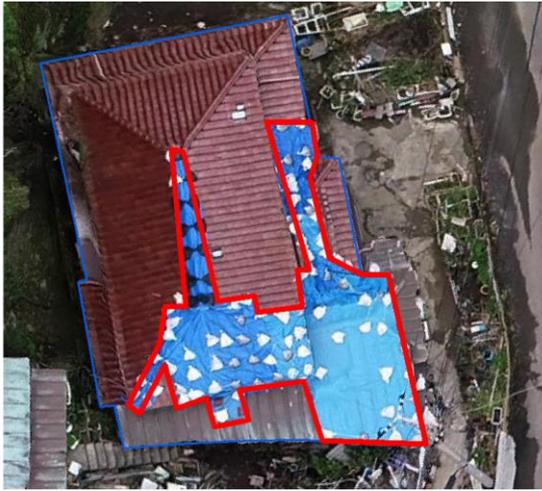
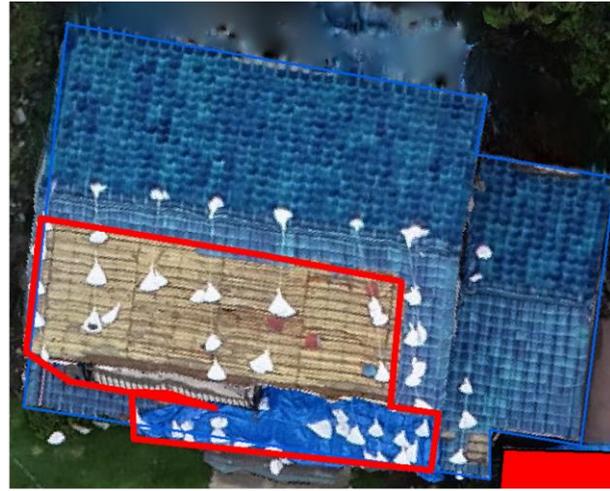
$$R = \frac{\text{損傷屋根投影平面積} : 38.54 \text{ m}^2}{\text{屋根投影平面積} : 112.25 \text{ m}^2} = 34.7\%$$

$$R = \frac{\text{損傷屋根投影平面積} : 30.53 \text{ m}^2}{\text{屋根投影平面積} : 90.38 \text{ m}^2} = 33.8\%$$

図 13. ブルーシートありの損傷屋根とブルーシートなしの損傷屋根から損傷率 R の算出例

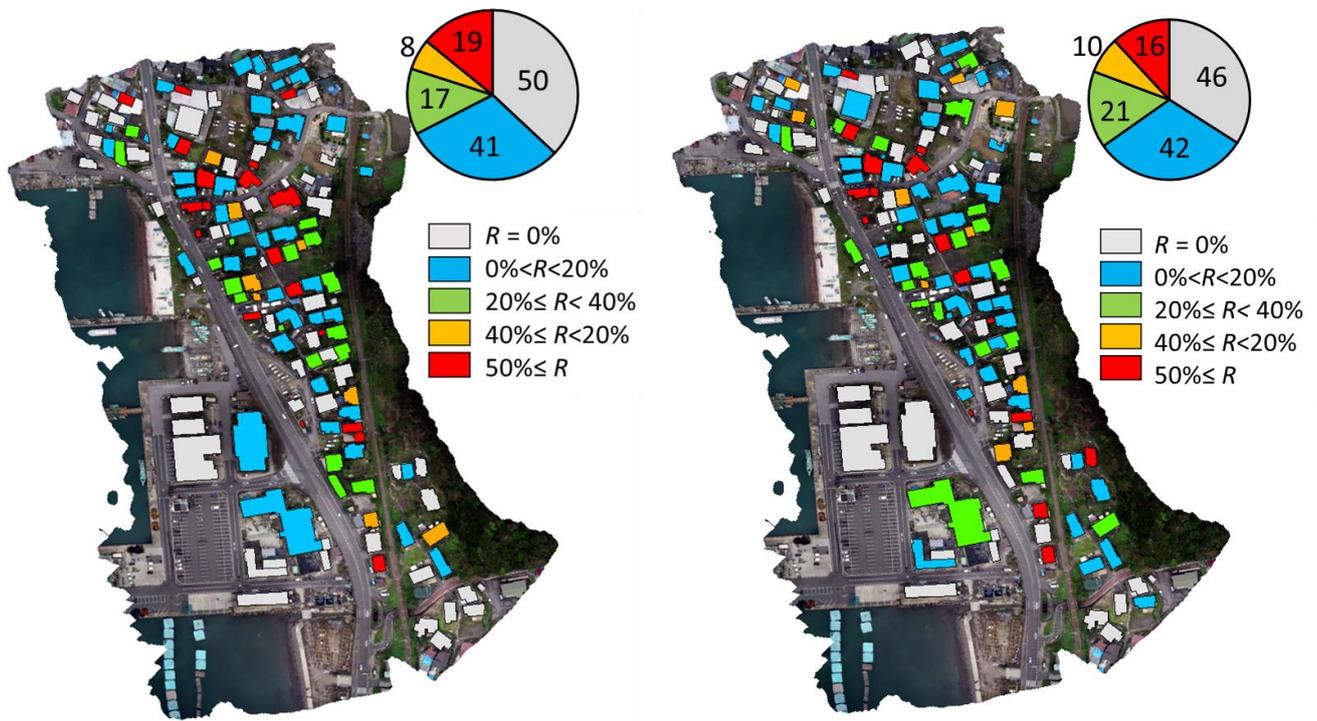
吉浜では計 135 棟建物における屋根損傷の目視判読を行った結果、無被害の建物が 50 棟 (37%)、一部損壊が 41 棟 (30%)、半壊が 17 棟 (13%)、大規模半壊が 8 棟 (6%)、全壊が 19 棟 (14%) であった。損傷レベルの判別結果は図 14(a)に示す。

図 14 吉浜における目視判定(a)と教師付き分類結果(b)による屋根損傷率の算出結果の比較 (全 135 棟)

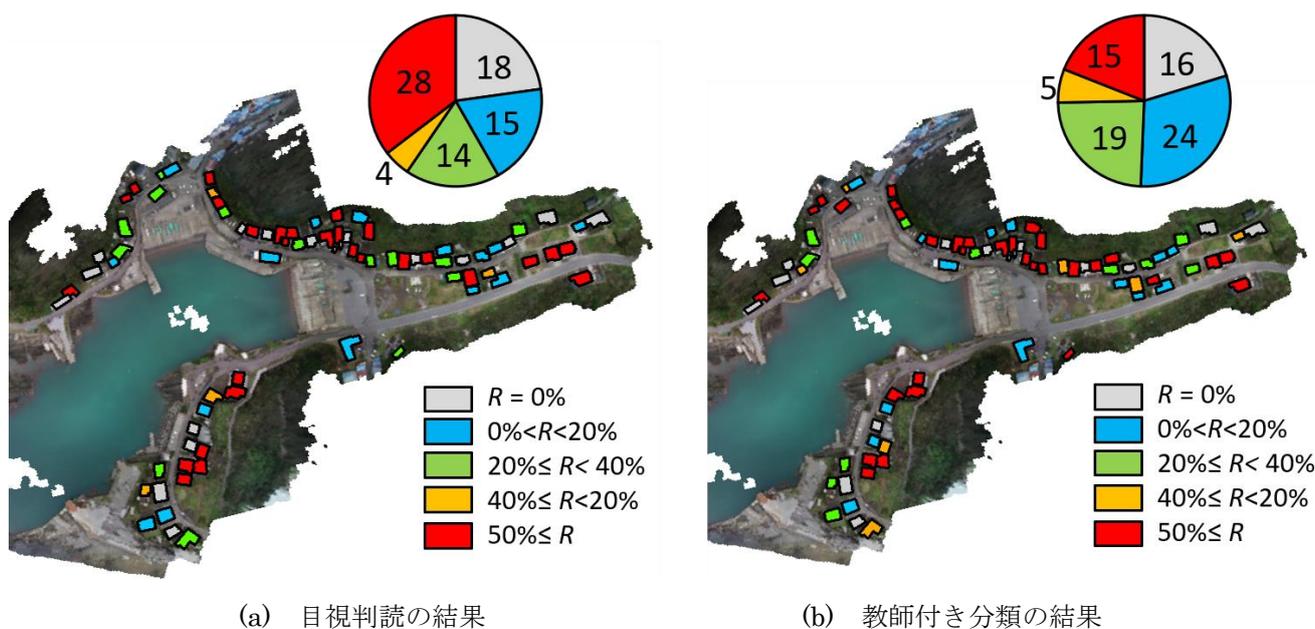
岩井袋の UAV 空撮画像においても同様な解析を行った。岩井袋の撮影範囲内にある 79 棟のうち、無被害の建物が 18 棟 (23%)、一部損壊が 15 棟 (19%)、半壊が 14 棟 (18%)、大規模半壊が 4 棟 (5%)、全壊が 28 棟 (35%) であった。損傷レベルの判別結果は図 15(a)に示す。ブルーシートを含む 7 クラスの教師付き分類を行い、屋根輪郭内に分類されたブルーシートと目視判読の結果を比較した。屋根上ブルーシートの再現率は 69%、適合率は 72% である。調和平均の F 値は 0.705、一致度を表す K 係数は 0.654、吉浜と同程度の一致度を示した。また、5 段階の損傷レベルに分けた結果は図 15(b)に示す。無被害の建物が 16 棟 (20%)、一部損壊が 24 棟 (30%)、半壊が 19 棟 (24%)、

吉浜に比べて、岩井袋における全壊建物の割合が高くなっていた。日本気象協会の強風再現解析によると、吉浜と岩井袋における最大瞬間風速は9月9日2時40分ごろが最も大きくなっていた。吉浜の最大瞬間風速は58.0m/s、岩井袋は58.7m/sであった。また、50m/s以上の強風を続いた時間もほぼ同じであった。しかし、吉浜では海岸と平行に山の斜面があるに対して、岩井袋では海岸と垂直方向に山が続いている。これらの地形の違いによって、地表面の実風速が異なっていたと考えられる。岩井袋の谷沿いに、屋根損傷が大きい全壊建物が多かった。

図 1.3.6. 岩井袋における目視判定(a)と教師付き分類結果(b)による屋根損傷率の算出結果の比較 (全79棟)

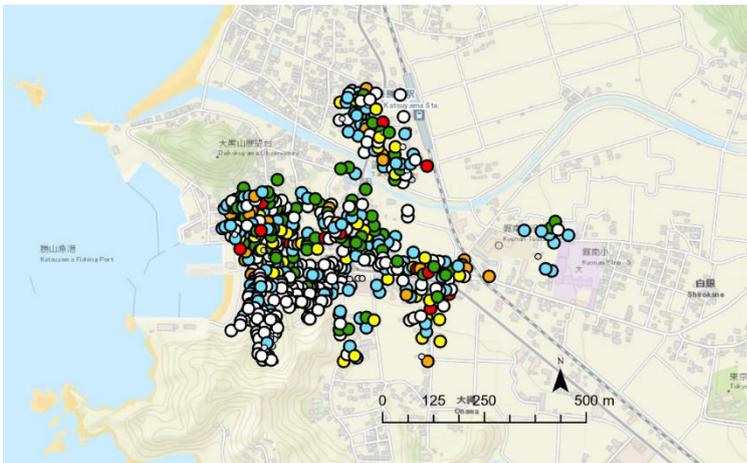
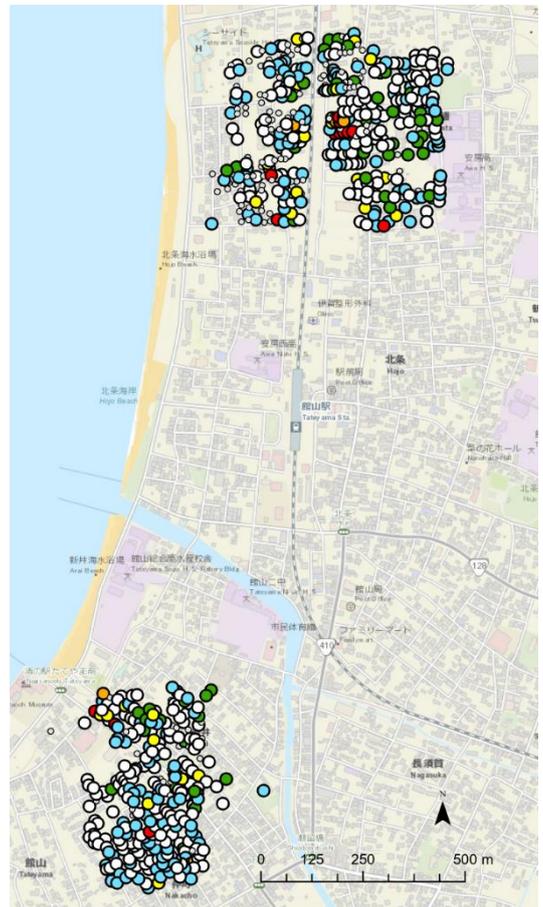
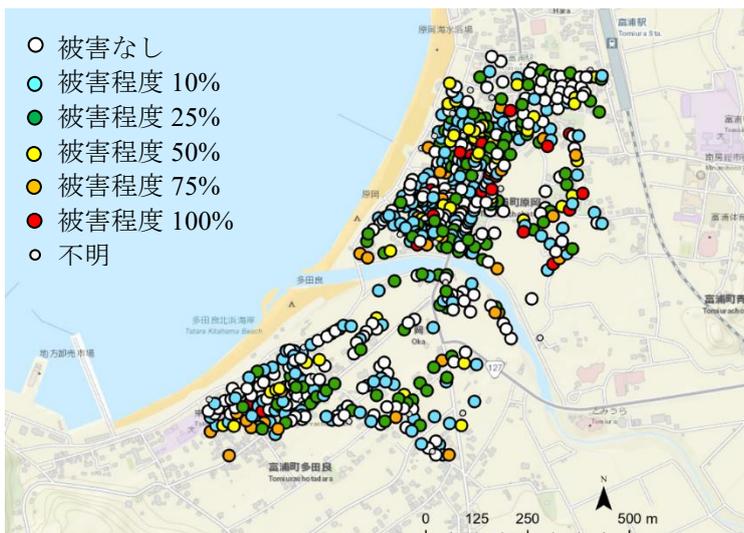
図 3(a)から(c)に屋根被害程度別に住宅の被害分布を示す。屋根の被害程度に着目すると、図 3(a)の鋸南町では調査地域南西側で屋根被害程度がやや低い。この地域は南側に丘陵地があり、強風がさえぎられた可能性がある。図 3(b)の南房総市では調査地域全体に屋根に被害を受けた住宅が分布している。図 3(c)に示す館山市は、やや被害が小さく、特に館山市南部の調査地域では、屋根被害程度が小さい住宅が多かった。表 2 に屋根被害程度別の住宅数を示すが、館山市では屋根被害程度 10%の住宅が多い。

図 3 屋根被害程度別住宅分布
