令和元年台風 15 号による停電の長期化に伴う
影響と風水害に関する総合調査

令和元年度科学研究費助成事業 特別研究促進費

研究成果報告書

2021 年 3 月

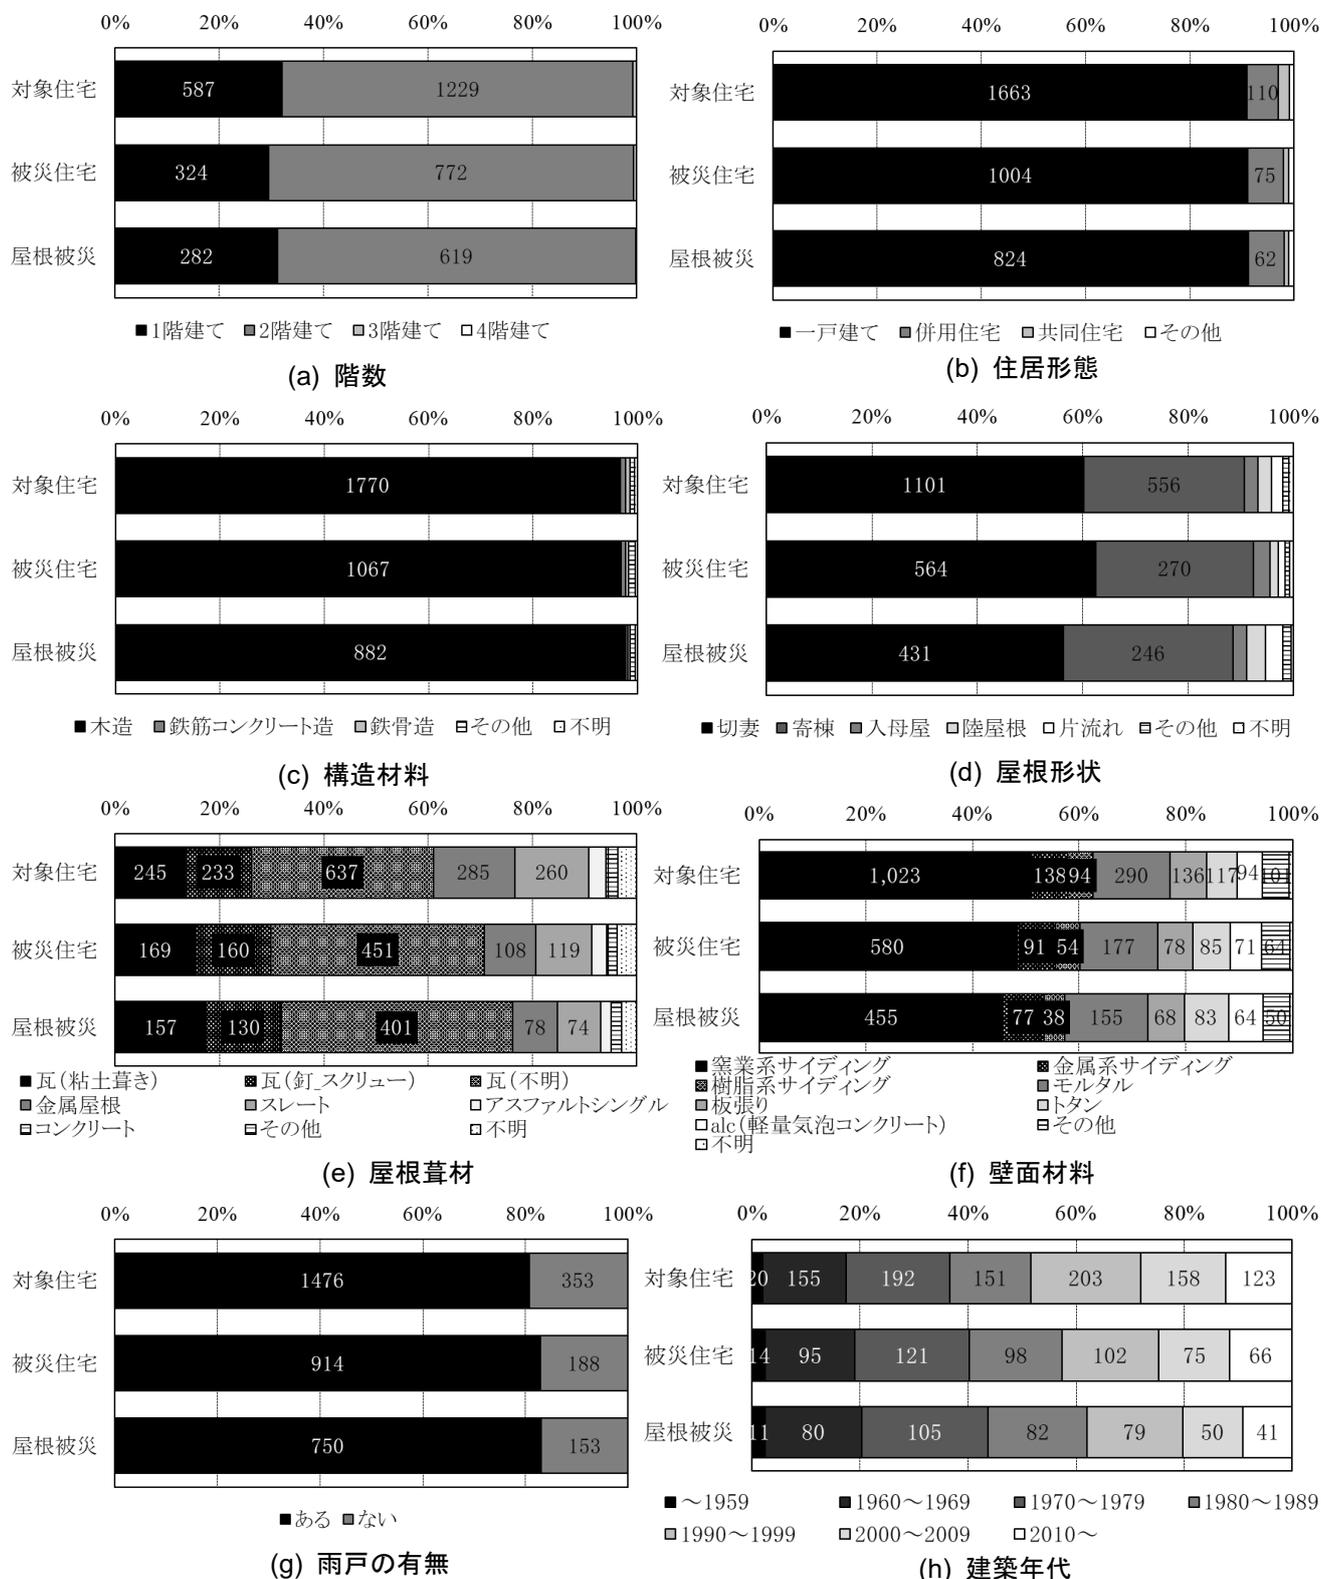
図 4 調査対象住宅、被災住宅および屋根被災住宅の特徴

同図より、被災住宅および屋根被災住宅の構造特性に着目すると、階数、住居形態、構造材料と被害の発生には関連がなかった。図4(d)より、屋根が被災した住宅では切妻屋根が減り片流れ屋根や陸屋根の割合がわずかに増える傾向があるが、屋根形状と強風被害には明確な関連は見られなかった。図4(e)の屋根葺材に着目すると、屋根被災住宅では瓦葺き屋根の割合が顕著に増大した。一方で、金属屋根やスレート屋根の被害は少ない。図4(f)に示す外壁に着目すると、被災建物ではサイディングの割合が減少し、モルタル、トタンおよびALCの割合が増加した。雨戸の有無と建物の被災との関連はみられない。図4(h)の建築年代に着目すると、被災住宅では1990年代以降に建築された住宅の割合が減少する。屋根被災住宅ではその傾向が顕著であった。

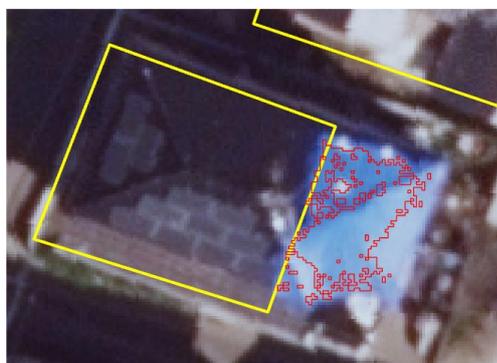
タイプ 1 エラーとタイプ 2 エラーの要因の内訳を表 3 に、各要因の実例を図 4 に示す。図 4 において黄色の線は住宅ポリゴンの輪郭、赤色の線は抽出したブルーシート被覆部の輪郭である。「ポリゴンのずれ」は住宅ポリゴンの輪郭と航空写真で撮影された建物の輪郭が異なっているためにブルーシート被覆部と住宅屋根が上手く重ならない場合、「色アルゴリズム」はブルーシートを抽出する時に設定した RGB 値ではうまくブルーシート被覆部を抽出できていない場合、「ノイズ除去の閾値」はブルーシート被覆部が屋根面に対して小さくノイズとして除去されてしまっている場合、「青色屋根」は屋根面がブルーシートの色と似ているために誤ってブルーシート被覆部と判別された場合のことである。

(a) ポリゴンのずれが要因となった例

これらの要因のうち色アルゴリズムとノイズ除去の閾値に関しては調整が可能であるが、先述の通りタイプ1エラーとタイプ2エラーはトレードオフの関係にあるため、均衡がとれている現状において現状以上にタイプ2エラーを少なくする必要はないと考えられる。青色屋根については台風襲来前の航空写真を用いて元の屋根が青色である住宅を除く方法で改善が可能である。ポリゴンのずれについては現状では改善が難しく、本手法での判別結果にはこれに起因する誤判別が一定数含まれることを考慮する必要がある。

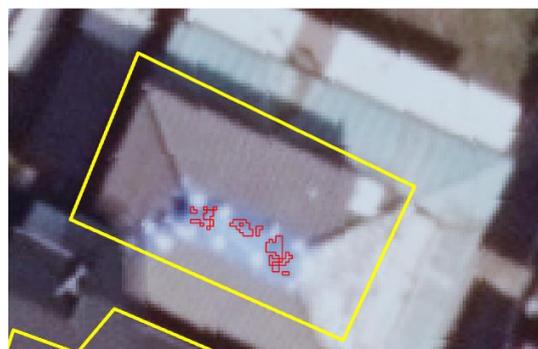
(b) 色アルゴリズムが要因となった例

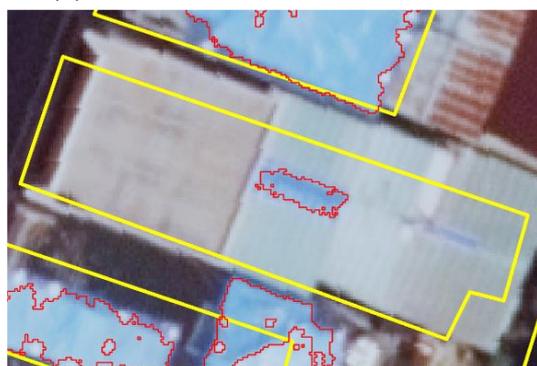
(c) ノイズ除去の閾値が要因となった例

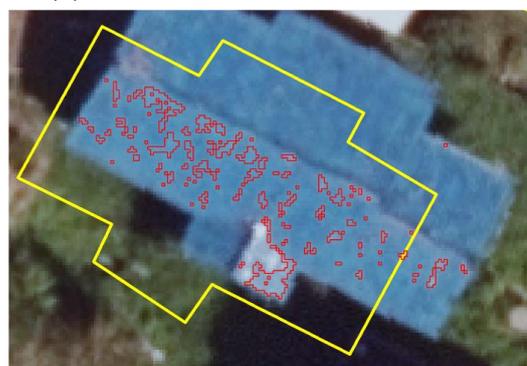
(d) 青色屋根が要因となった例

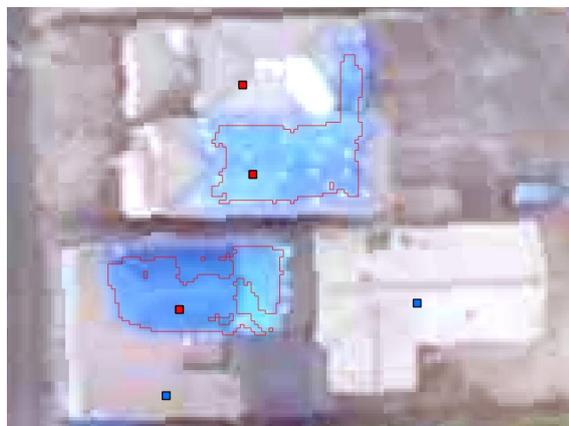
また、航空写真から分析した屋根被害率に比べて衛星画像から分析した屋根被害率が小さくなっている要因のひとつに航空写真では確認されたブルーシートが衛星画像では確認されなかったという事例がいくつかあった。これについては復旧が完了した、もしくは 10 月 12 日に襲来した令和元年台風 19 号によって飛散したという可能性が考えられる。

図 10 ブルーシート被覆部が消滅した例

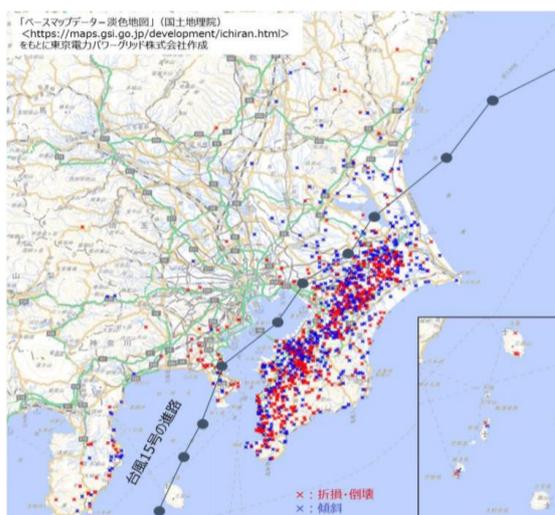
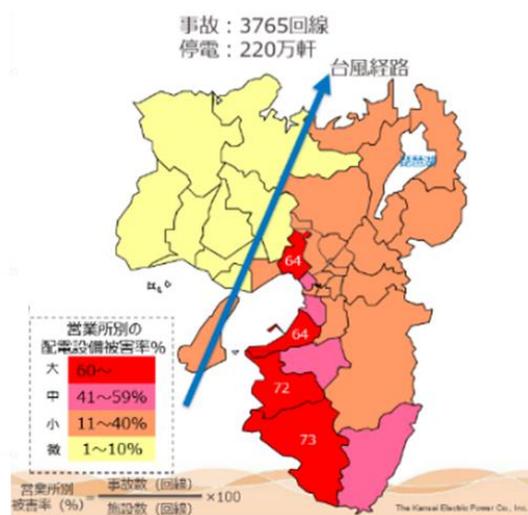
電力施設は両台風共に広範囲にわたって被害を被り停電が発生した。資料 4)によると図 3.3.5 に示すように、最大停電戸数は台風 21 号では関西電力管内で約 240 万戸、台風 15 号では東京電力管内で約 93 万戸となり台風 15 号の方が少なかったが、停電の復旧までの日数は台風 15 号で 25 日（9 月 4 日から 9 月 20 日：99%解消までは約 12 日）、台風 21 号で 16 日（9 月 9 日から 9 月 24 日：99%解消までは約 5 日）と台風 21 号の約 1.5 倍の時間を要した。停電の主な原因は、暴風雨・飛来物による配電設備の被害（表 3.3.2）⁵⁾で、図 3.3.6 に示すように台風中心経路の東側と沿岸部で多く発生している^{5,6)}。電柱の破損や倒壊に関しては台風 21 号で 1,343 本、台風 15 号では 1,996 本と台風 21 号に比べて約 1.5 倍の被害が生じた。電柱の破損や倒壊の被害の原因としては、倒木、飛来物、建物の倒壊、土砂崩れや地盤のゆるみなどの地盤の影響であったと報告されている。

図 3.3.6 配電設備の被害分布

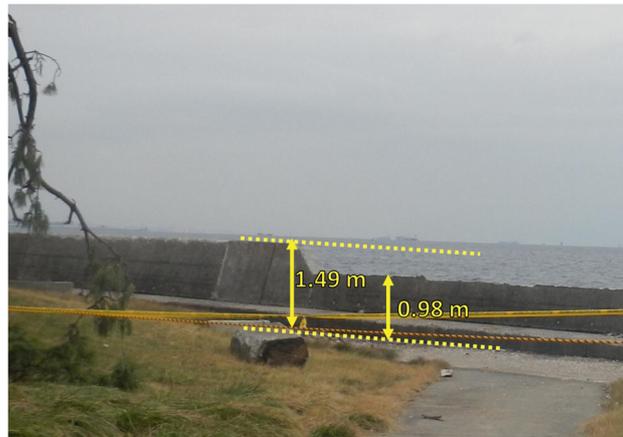
高波によって東側の護岸の一部が決壊し、後背地域に越波と越流被害が生じた横浜市金沢区福浦地区での現地調査の結果をまとめる。図-4.1.2.2は福浦地区の衛星写真である。浸水高さの計測結果は氾濫時の天文潮位からの高さに補正した。海岸から300m離れた計測点で4mを超える浸水高さを確認した。また、東京湾に面した護岸のうち北側約200mの範囲には決壊は見られなかったが、南側約900mにわたって部分的に決壊した。図-4.1.2.3は決壊した護岸の一部を示している。天端高1.49mのパラペットの上部0.51mが抜けるように倒壊した。

図-4.1.2.3 倒壊したパラペットの様子

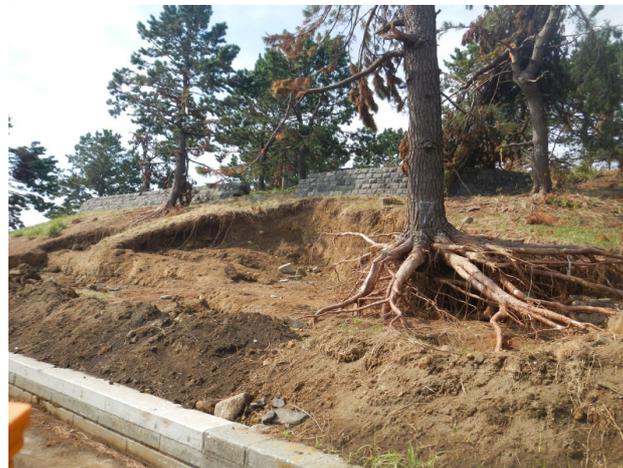
図-4.1.2.4 築山の斜面の洗掘の様子

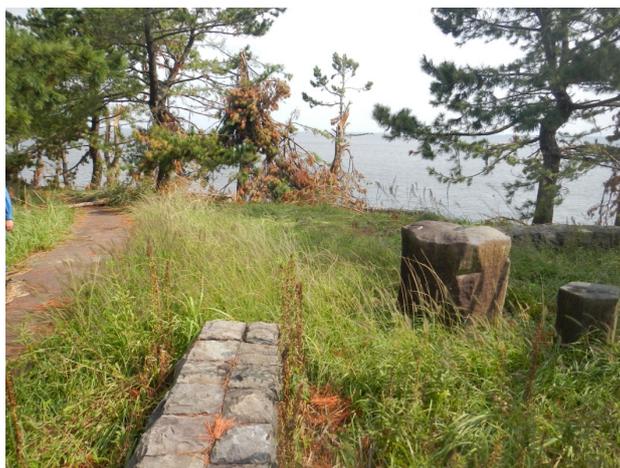
図-4.1.2.5 築山の頂部の塩枯れの様子

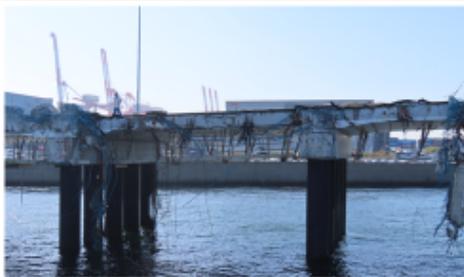
PC栈橋部分

南本牧はま道路は南本牧ふ頭と首都高を繋ぐ全長6.0kmの臨港道路である、そのうち約610mは南本牧運河上に架かっており、海上部分は110mのPC栈橋部分と500mの鋼床版箱桁橋部分からなる。台風1915号の際には、本牧ふ頭沖に停泊していた貨物船が強風によって走舛し、南本牧はま道路の橋桁に衝突した。これにより、PC栈橋部分及びPC栈橋と箱桁橋の接合部分において、船舶が下から突き上げたことによる床版のめくれ上がり、繰り返しの衝突による壁高欄及びPC桁の脱落、接合部における伸縮装置の破壊といった被害が生じた。

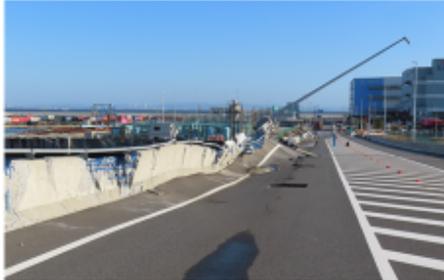
南本牧はま道路は南本牧ふ頭と首都高を繋ぐ全長6.0kmの臨港道路である。そのうち約610mは南本牧運河上に架かっており、海上部分は110mのPC栈橋部分と500mの鋼床版箱桁橋部分からなる。台風1915号の際には、本牧ふ頭沖に停泊していた貨物船が強風によって走錨し、南本牧はま道路の橋桁に衝突した。これにより、PC栈橋部分及びPC栈橋と箱桁橋の接合部分において、船舶が下から突き上げたことによる床版のめくれ上がり、繰り返しの衝突による壁高欄及びPC桁の脱落、接合部における伸縮装置の破壊といった被害が生じた。

箱桁橋部分床版のめくれ上がり①

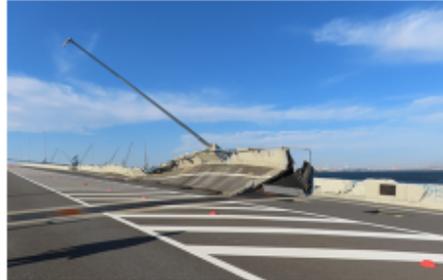
箱桁橋部分床版のめくれ上がり②

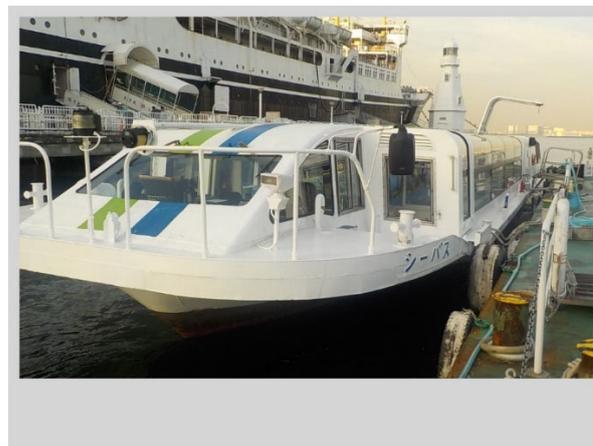
図-4.2.2.4 シーバスの係船状況

横浜港内の船舶の漂流による沈船事故としては、定期航路である“シーバス”の沈船と漂流が注目できる。シーバスは、横浜の観光名所である山下公園とみなとみらい地区および横浜駅を結ぶ定期航路であり、おおよそ20分毎に乗客を運んでいる。台風来襲時の9月4日3:00頃山下公園に係留していた2隻の船は、波により大きく動揺し、通常より多くの係留索で係留されていたにもかかわらず、ロープが切断され、1隻がその場で沈没、1隻が漂流し、隣に係留されている氷川丸にぶつかるような形で止まっていた。

じた山下公園浮き桟橋におけるシーバスの通常時の係留状況を示す。シーバスの長さ、幅、高さおよび重さは、それぞれ約 20m、5m、2m および 45 総トンである。係留ロープは、ナイロン製の径 30 mm を使用しており、通常の日時係留は 8 本で係船するが、今回の台風では増し取りを行って 12 本のロープを用いた。図-4.2.2.5 に係留の様式図を示す。

両者の eN に対する変化を計算したものが図-4.2.2.7 である。この図より、波高を 3m 程度と考えると、 $eN=0.4$ 程度で係船索は保持できなくなり、沈船あるいは漂流現象が生ずる可能性が高くなることから分かる。逆に、 eN が 1.0 に近づくほど船舶の安全性は高くなる。このためには、AI 等を活用した係留張力を測りながら係船索長を調整する新しいシステムの開発等の技術革新が必要になってくる。

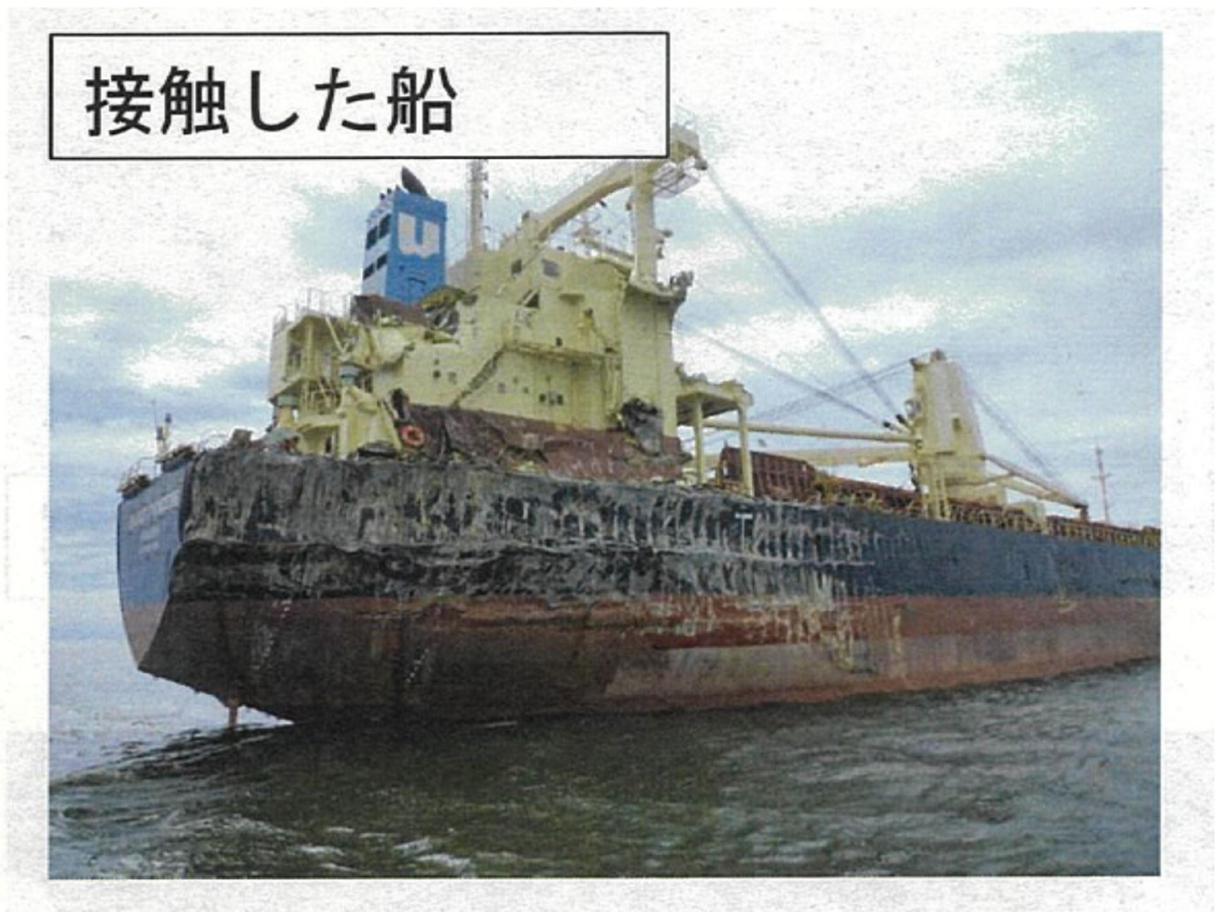
図-4.2.2.9 衝突した ぶんご ぷりんせす 号 (排水量 20,228ton)

その 1 隻が、前述の“横浜はま道路”にぶつかり交通障害を与えた“ぶんご ぷりんせす”（図-4.2.2.9）である。図-4.2.2.10 は船舶係留の模式図で、船体はアンカーを打った後に地鎖を垂らして所定の泊地に係船されている。一般には中型船以上は風が吹くと風抗力により押し流されて、さらに強い風が吹くとアンカーの把駐力よりも大きくなり、アンカー（錨）が外れる。これを“走錨”といい、地鎖の有する摩擦力のみで抵抗をしているのみの状態となる。現在の対策は、走錨をたとえても、何にも当たらないような場所に錨を打つことというもので、急激な風の変化等を考慮したものではない。今後は、高把駐力アンカーの開発等の技術開発が必要と考えられる。

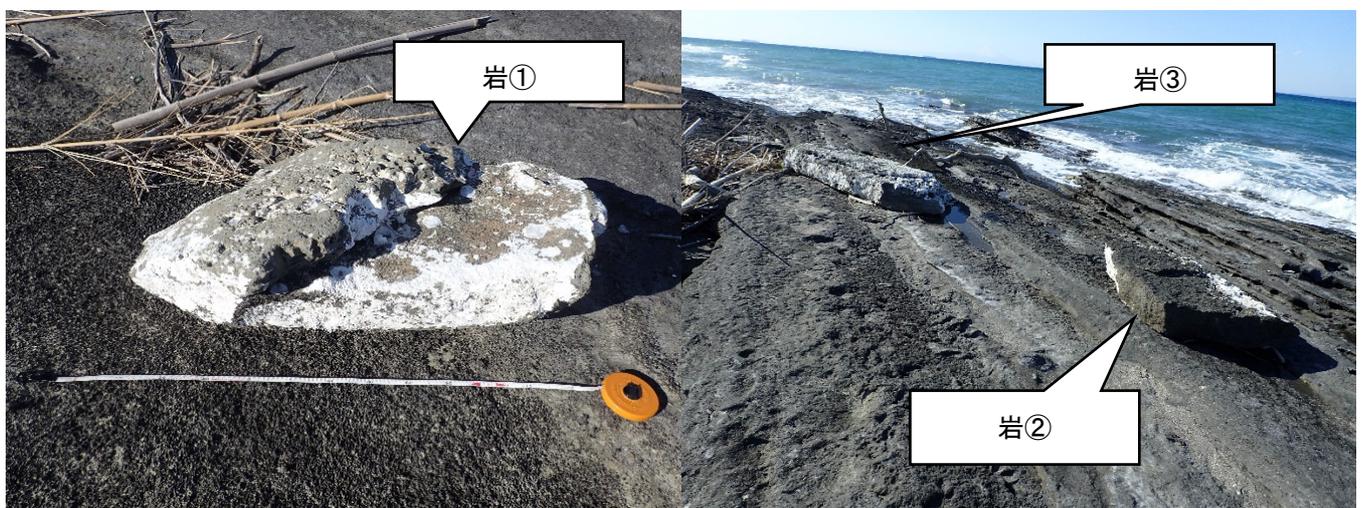
図-4.3.1.3. 3つの巨礫の写真

2020年2月23日にNPO法人たてやま・海辺の鑑定団の竹内聖一氏によって、同地域にある巨礫群の分布調査が行われた。調査エリアは図-4.3.1.1に示した通り、沖ノ島北西部である。このエリアには3つの巨礫が陸上部に打ち上げられていた(図-4.3.1.2)。図-4.3.1.3に示しているそれぞれの巨礫の寸法は岩①(長辺約120cm 短辺約60cm 高さ約30cm)、岩②(長辺約130cm 短辺約100cm 高さ約20cm)、岩③(長辺約250cm 短辺約140cm 高さ約30cm)である。現地調査にあたったNPO法人たてやま・海辺の鑑定団によると、岩の付着物は石灰藻類サンゴモ科に属するヘリトリカニノテ (*Marginisporum crassissima*) またはヒライボ (*Lithophyllum okamurae*) の残骸と推測されている。両種とも潮下帯に生息し、後者は潮間帯下部も生息域としている。このことから、これらの巨礫は潮下帯より水深が深い地点から陸上に打ち上げられたと想定できる。

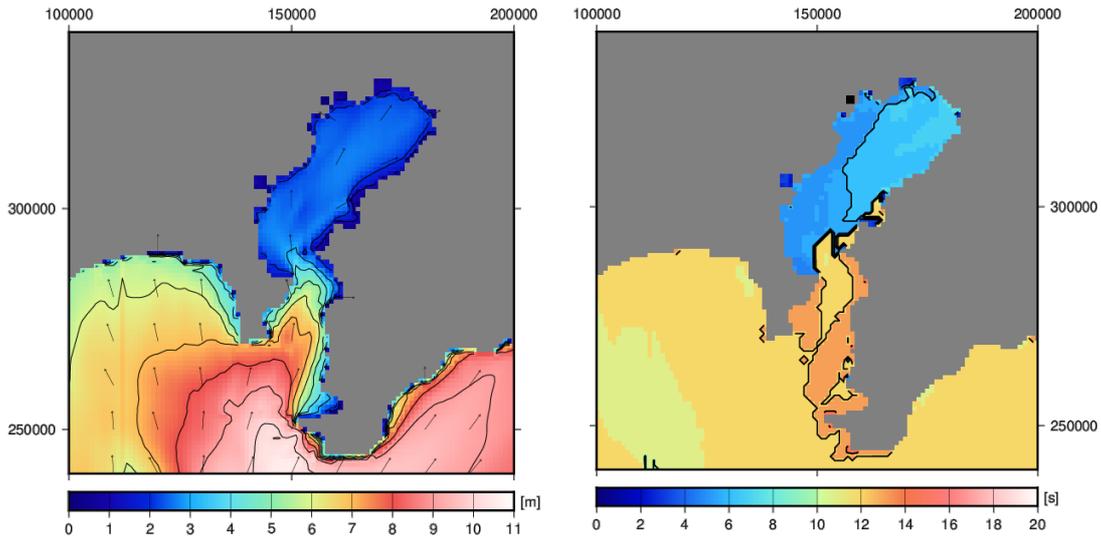
沖ノ島にする巨礫群がどの程度の流体力で陸上部に打ち上げられたのかを検証するために、千葉県南部沖を対象に2019年台風15号での波浪推算を行なった(図-4.3.1.4)。潮位計算には富田ら(2005)が開発した多層型非線形浅水長波方程式を基にした数値シミュレータを用いた。波浪計算には Delft 工科大学が開発した第三世代波浪推算モデ

ルである SWAN(ver41.10) (Ris et al., 1999)を用いた。計算の結果、沖ノ島沖合の最大有義波高と周期はそれぞれ 3.1 m, 13.2 s であり、この値を入力条件として、Navier-Stokes 方程式を基にした三次元数値シミュレーション(有川ら, 2005)を用いて、3次元の波浪計算を実施した(図-4.3.1.5)。現地に分布する最大の巨礫の摩擦力は $14 \text{ kg} \cdot \text{m/s}^2$ であり、水深 8.8 m 以浅のエリアでこの値を上回る流体力が発生していたため、水深 8.8 m 以浅に巨礫が存在しており、波浪によって陸上部に打ち上げられたと考えられる。一方、沖ノ島の海岸線で最大波高と流速を算出した結果、それぞれ 7.9 m, 7.1 m/s であり、この程度の規模の波浪で現地の巨礫分布が形成されたことが明らかとなった。

図-4. 3. 1. 4. SWAN による 2019 年台風 15 号の波浪推算結果。左図が有義波高，右図が卓越周期の分布を示す

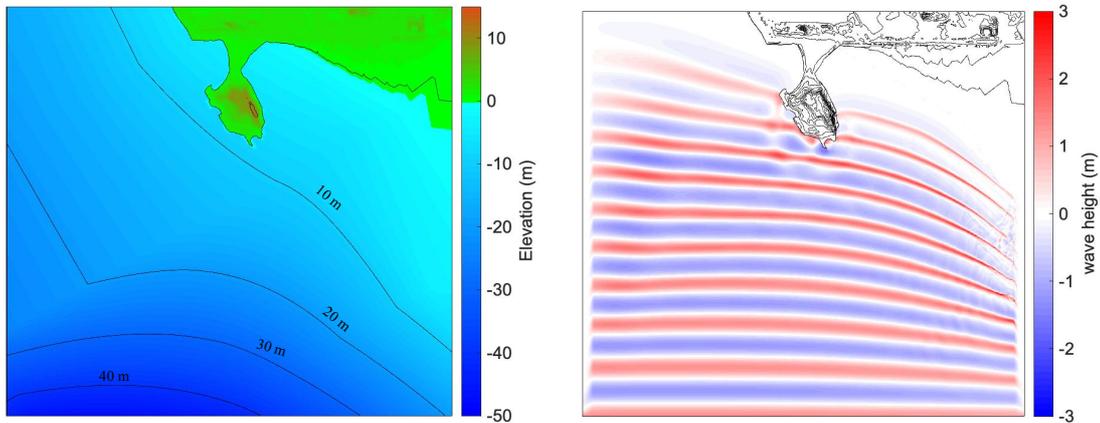
図-4. 3. 1. 5. 2019 年台風 15 号で生じた波浪を入力条件とした時の波浪計算結果。左から，計算領域の地形，波浪が沖の島の陸上部を遡上している時(計算開始から 128 秒後)の波高分布。

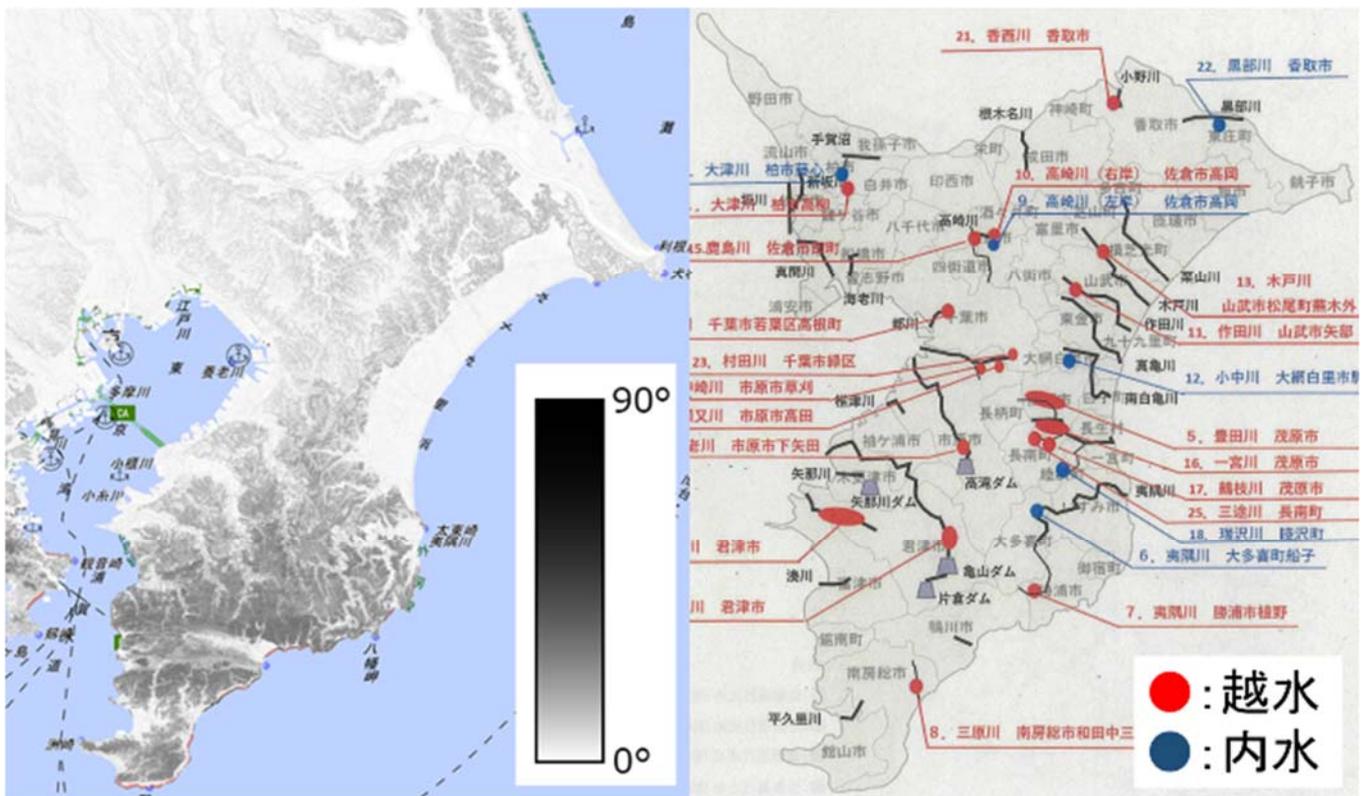
内閣府の発表資料²⁾より、台風15号では作田川（山武市）、阿久川（茂原市）で溢水被害が生じた。また、千葉県災害対策本部会議資料³⁾より、氾濫が原因の家屋浸水はないが、家屋の浸水被害は床下65棟、床上37棟で生じた。これらは主に、降雨による表流水が千葉県管理河川に流入する前に生じた浸水であると考えられる。台風19号は、千葉県管理河川の氾濫はなく、浸水被害は利根川が氾濫した銚子市のみであった。1025Rは、千葉県管理河川25か所で氾濫が生じた。図5.1.3の傾斜量図と河川氾濫箇所を比較すると、一部は山地部の谷底平野であるが、傾斜が緩勾配に切り替わる地点と氾濫箇所がおおよそ一致している。緩勾配となった河川中流部では、支川が合流する場所がかつ勾配変化により水位が上昇しやすい地点で、現況流下能力が雨量に対して不十分であったことが原因と考えられる。浸水被害は、河川氾濫が原因のものを含め、床下1279棟、床上1379棟であった。

図 5.1.3 傾斜量図（左）と河川氾濫箇所（右）

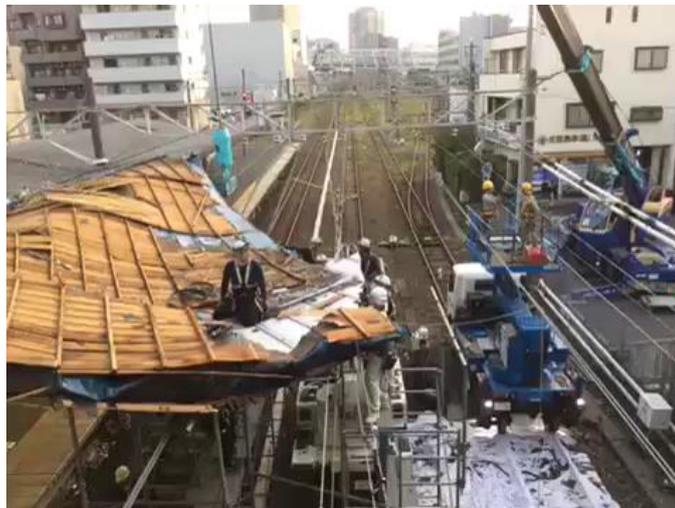
JR の NEX ルートでは、東千葉駅の上屋が損壊して架線を覆って周辺での架線停電が発生した。このほか、多数の倒木被害が確認された。それらのほとんどが地上区間（千葉以東）の被害であった。

図 6.1.@ 東千葉駅上屋の損壊（JR 東日本提供）

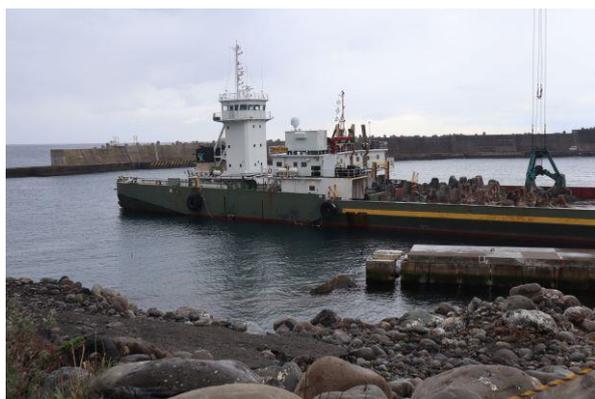
図 6.3.3 八重根港の堤防損壊

次に、港湾施設に関しては、外郭を持つ底土港では高波の越波が激しく、そのためにターミナルエリアの手すりなどは破壊された部分があるものの、大きな損壊については今回観測されなかった。八重根港においてもほぼ同じ状態であった。しかし、この1ヶ月後に来襲した台風19号によって、図6.3.3や図6.3.4に示すように、外殻をなす堤防の一部が損壊する、という被害がいくつか見られた。また、図6.3.5のように、高波による防護柵の損傷も見られた。現地でのヒアリングから、台風15号の高波によってかなりのダメージを受けていた可能性があることが推察された。すなわち、堤防底部での支持力がかなり奪われていて、その補修が十分にされないうちに次の台風の来襲を受け、損壊が発生したものと考えられる。これは今回の台風だけではなく、過去にも同様のことがらを経験しているとのことであった。現在、損壊を受けた堤防も含めて、補修・改良工事が進んでいる。

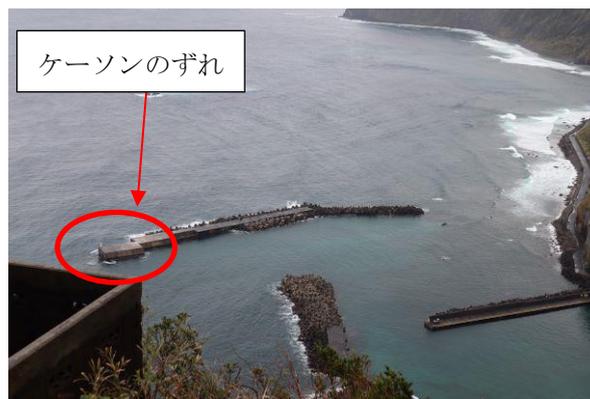
図 6.3.4 洞輪沢漁港における被災箇所
