衛星画像による2007年ペルー・ピスコ地震の
建物被害把握の精度検証
VISUAL DAMAGE DETECTION OF BUILDINGS
USING QUICKBIRD IMAGES
FOLLOWING THE 2007 PISCO, PERU EARTHQUAKE

キーワード: QuickBird、建物被害、目視判読、2007年ペルー・ピスコ地震

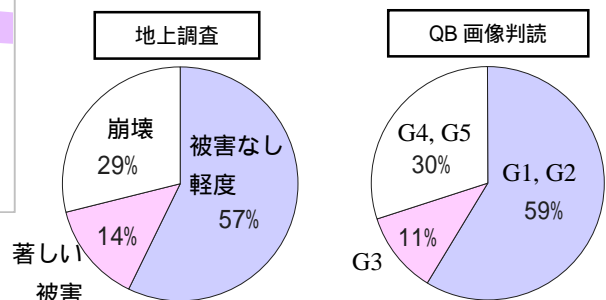
図 5 地上調査と目視判読による各被害ランクの割合

表 2 に衛星画像判読結果と地上調査の比較を示す．図 5 は各々の被害ランクの割合を示している．対応するそれぞれの被害ランクは、画像判読と地上調査でほぼ同じ割合となっている．被害なし・軽度と崩壊被害が全体の 9 割近くを占め、中程度の被害割合は少ない．靱性が小さく、一気に崩壊してしまう組積造建物の性質が顕著に表れている．なお全 12,079 区画のうち、地上調査で No Data (調査結果なし) となっている建物 1,149 区画、及び地震前画像で空地であるのに崩壊と判断されていた 104 区画は除外して 10,826 区画を精度評価の対象としている．

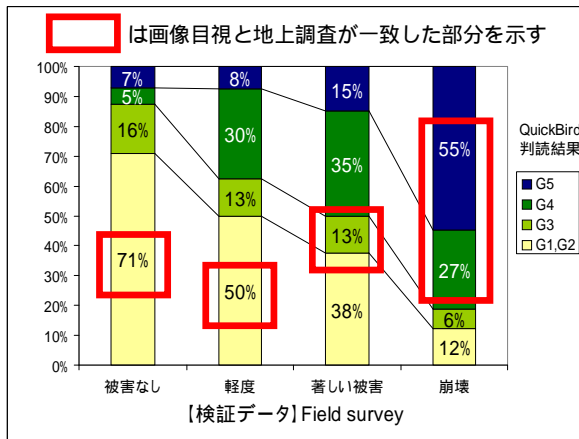
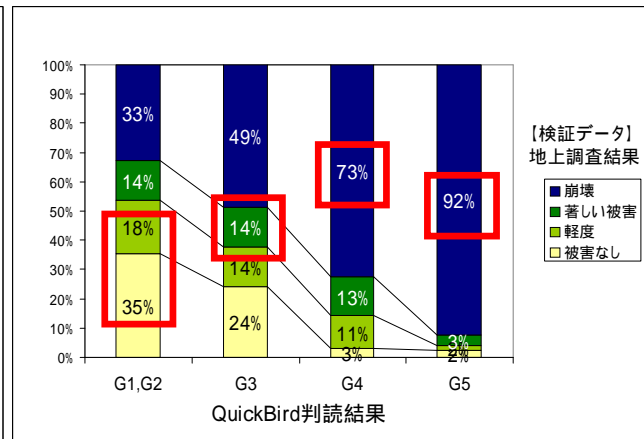
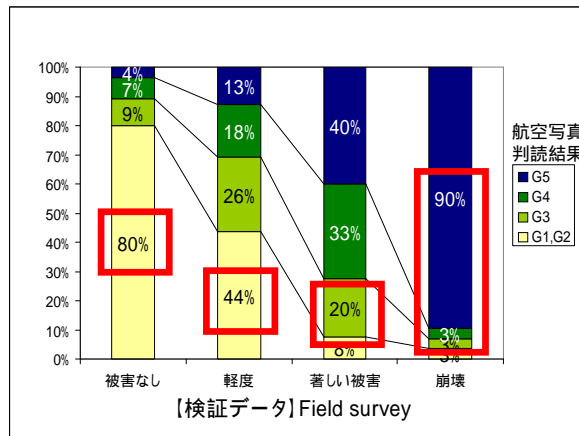
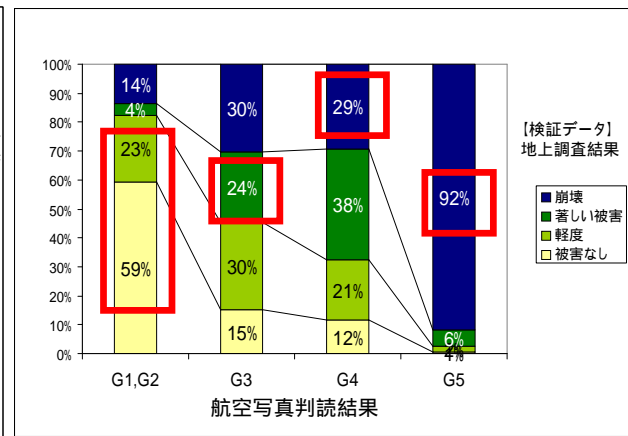
図7～図10に、判読結果4分類と地上調査結果4分類の被害ランクの割合をグラフに示した。航空写真判読に比較すると衛星画像判読では、崩壊建物についてG4と判読した割合が27%と高いが、解像度の違いが被害を小さめに判読させたものと思われる。今回の検討では、G4とG5の判定を地上調査の崩壊ランクとまとめて精度を算出しているが、G4・G5レベルに限るとどのケースでも80%以上の精度を示しており、大きい被害の把握に関しては衛星画像の利用の価値があるといえる。
