## 益城町の罹災証明データに基づく木造建物の被害関数構築の試み

キーワード： 2016年熊本地震, 建物被害, 木造建物, 最大速度, 被害関数

# **Development of Fragility Curves for Wooden Buildings based on Damage Survey Data of Mashiki Town**

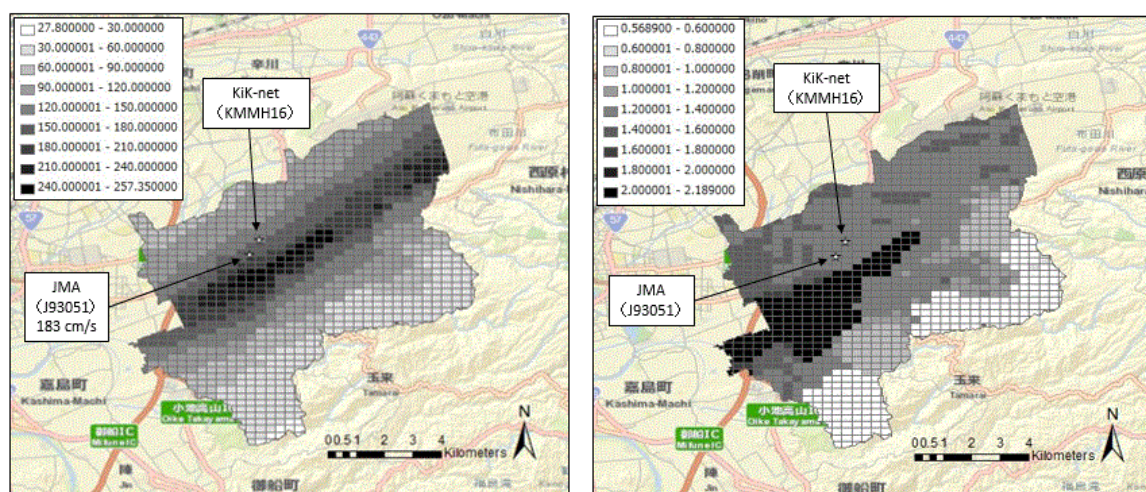
図7 益城町における推定PGV分布とPGV増幅率分布

250mメッシュ単位の益城町におけるPGV分布を図7(a)に示す<sup>19)</sup>。布田川断層帯に沿うようにPGVが200cm/sを超える範囲が広く分布しており、多くの住宅に被害が生じた益城町中心部を中心に高いPGVが分布している。益城町の観測点は、KiK-Net益城と益城町役場の2か所であり、推定したPGV分布は観測点ではその値を再現し、その周辺ではPGV増幅率と距離減衰に応じた分布性状を示す。

益城町におけるPGV増幅率の分布を図7(b)に示す。益城町中心部の南側には広範囲にわたり地盤条件上における後背湿地が分布しており最大で約2.2倍の増幅率を示している。KiK-Net益城と益城町役場においては地形分類が同じであるため、PGV増幅率に大差がなく、そのため周辺の推定PGVの値にも大差がない。
