QuickBird衛星画像を用いた 2007年ペルー・ピスコ地震の建物被害把握

Visual Damage Interpretation of Buildings Using QuickBird Images Following the 2007 Pisco, Peru Earthquake

松崎 志津子¹, 山崎 文雄¹, ミゲル・エストラダ², カルロス・サバラ²

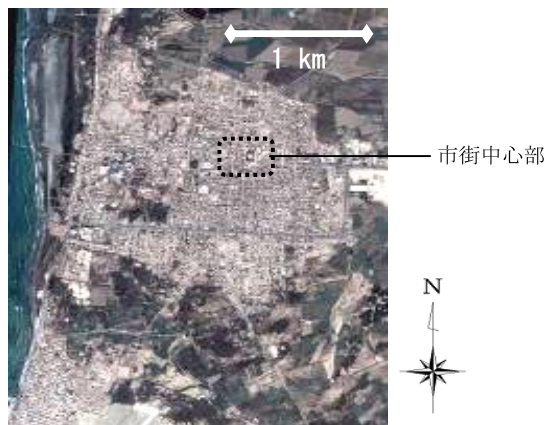
図 1 地震後 12 日後のピスコの QB 衛星画像図 (2007 年 8 月 27 日取得)

図1に地震12日後のQuickBird衛星画像を、図2に市街中心部の地震前後の衛星画像の部分拡大を示す。図1,2ともにパンシャープン画像をトゥルーカラー表示している。地震前画像は地震約70日前の6月3日に、地震後画像は8月27日に取得された。平均オフナディア角は地震前画像が26°地震後画像が30°である。図2の中央の建物で、地震前に判別できた屋根が地震後には瓦礫状となり、建物の影もなくなって、完全に崩壊したことが観察できる。崩壊した建物の大部分は瓦礫がそのまま放置されているが、場所によっては片付けられて更地になっており、テントなど仮設の住まいが確認できる場所もある。瓦礫はおもに、壁材である日干しレンガが焼成レンガ、RCガラ、アドベ造屋根材の竹や泥で、雨が降らないこの地方では¹⁰⁾屋根瓦はほとんど使用されていない。

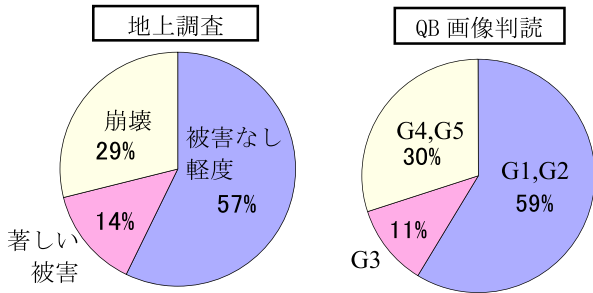
図 7 地上調査と目視判読における各被害ランクの割合

表 3 に衛星画像判読結果と地上調査の比較を示す。図 7 は各々の被害ランクの割合を示している。対応するそれぞれの被害ランクは、画像判読と地上調査でほぼ同じ割合となっている。被害なし・軽度と崩壊被害が全体の 9 割近くを占め、中程度の被害割合は少ない。靱性が小さく、一気に崩壊してしまう組積造建物の性質が顕著に表れている。なお全 12,079 区画のうち、地上調査で No Data (調査結果なし) となっている建物 1,149 区画、及び地震以前から空地であるのに崩壊と判断されていた 104 区画は除外して 10,826 区画を精度評価の対象としている。

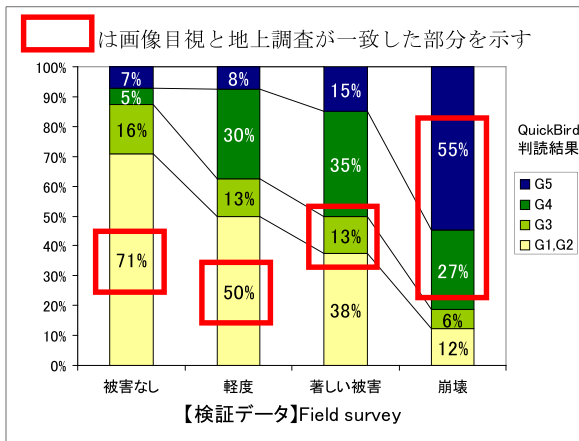
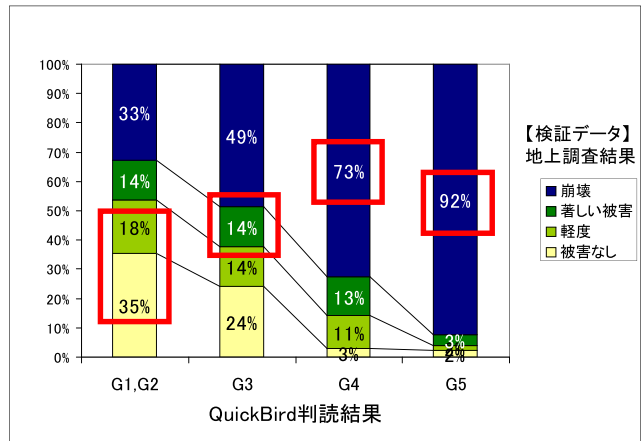
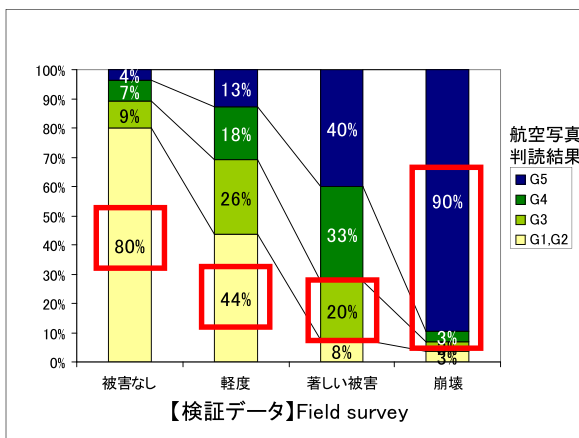
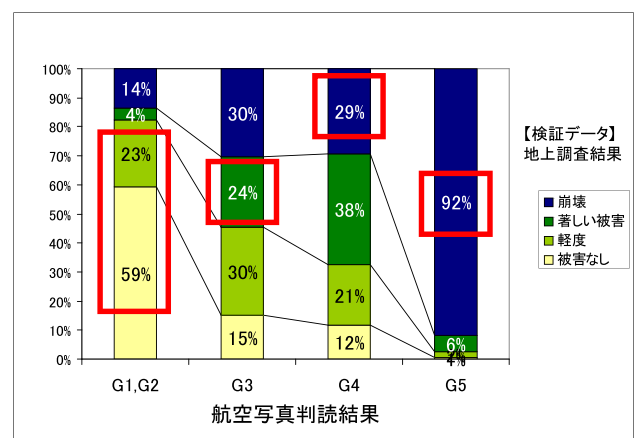
図 11~図 14 に、判読結果 4 分類と地上調査結果 4 分類の被害ランクの割合をグラフに示した。航空写真判読と比較すると衛星画像判読では、崩壊建物について G4 と判読した割合が 27%と高いが、解像度の違いが被害を小さめに判読させたものと思われる。今回の検討では、G4 と G5 の判定を地上調査の崩壊ランクとしまとめて精度を算出しているが、G4・G5 レベルに限るとどのケースでも 80%以上の精度を示しており、大きい被害の把握に関しては衛星画像の利用の価値があるといえる。
