## 高解像度衛星 SAR 画像を用いた建物側面の被害把握

キーワード： 2011年東北地方太平洋沖地震、建物被害、合成開口レーダ、倒れ込み、レーダー影

# Detection of damage to building side-walls using high-resolution satellite SAR images

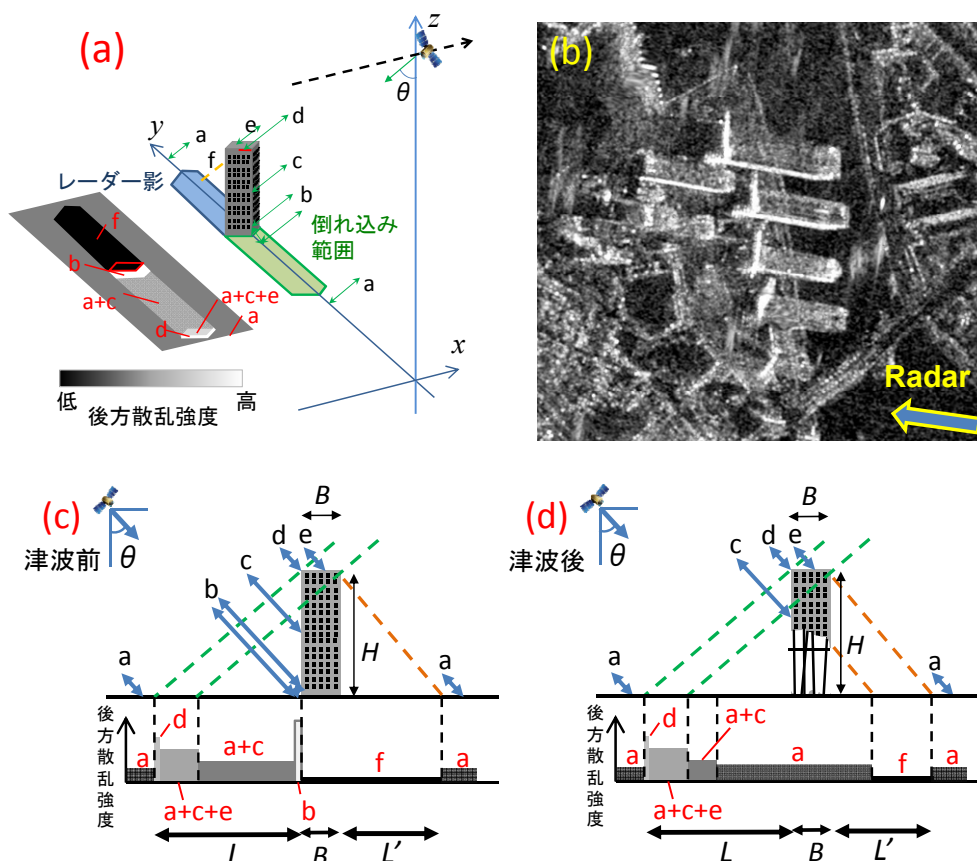
図3 a 観測点と後方散乱強度の関係、b 高層建物の TSX 画像、c、d 津波前後の後方散乱強度

ここで、 $\theta$ はマイクロ波の観測（入射）角、 $H$ は建物高さ、 $L$ は倒れ込み長、 $(L+B)$ はレーダー影長である。図3(d)に示す例では、津波によって建物側面が破損し、倒れ込み範囲 $L$ 内では壁の反射量が少なくなり、後方散乱強度( $a+c$ )の範囲が狭くなる。一方、マイクロ波が破損した側面の壁を透過することでレーダー影 $f$ の範囲が狭くなり、その範囲内の後方散乱強度が上昇する。

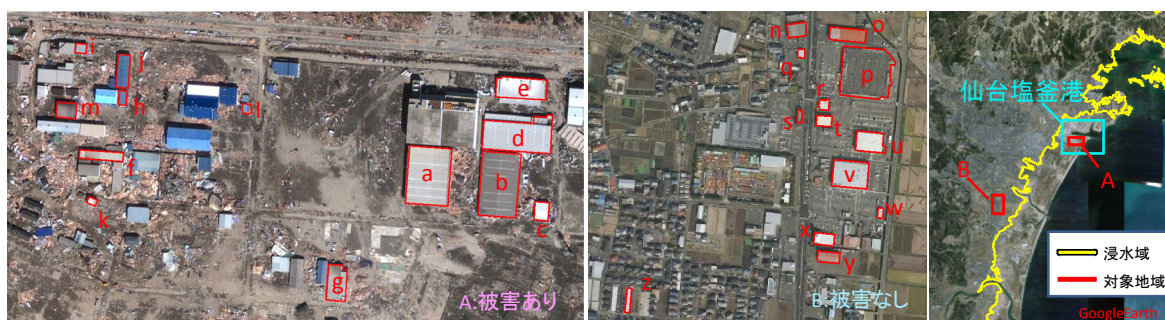
図4 倒れ込み範囲を用いた被害把握手法の検討対象地と対象建物（被害あり a-m、被害なし n-z）

今回対象とした側面に被害を受けた建物13棟と無被害の建物13棟の光学画像を図4に示す。また、図5に3時期のTSX画像の各建物の倒れ込み範囲の後方散乱係数の平均値、標準偏差を示したグラフを、図6に各建物の倒れ込み範囲内の後方散乱係数の事後・事前画像の差分を示す。

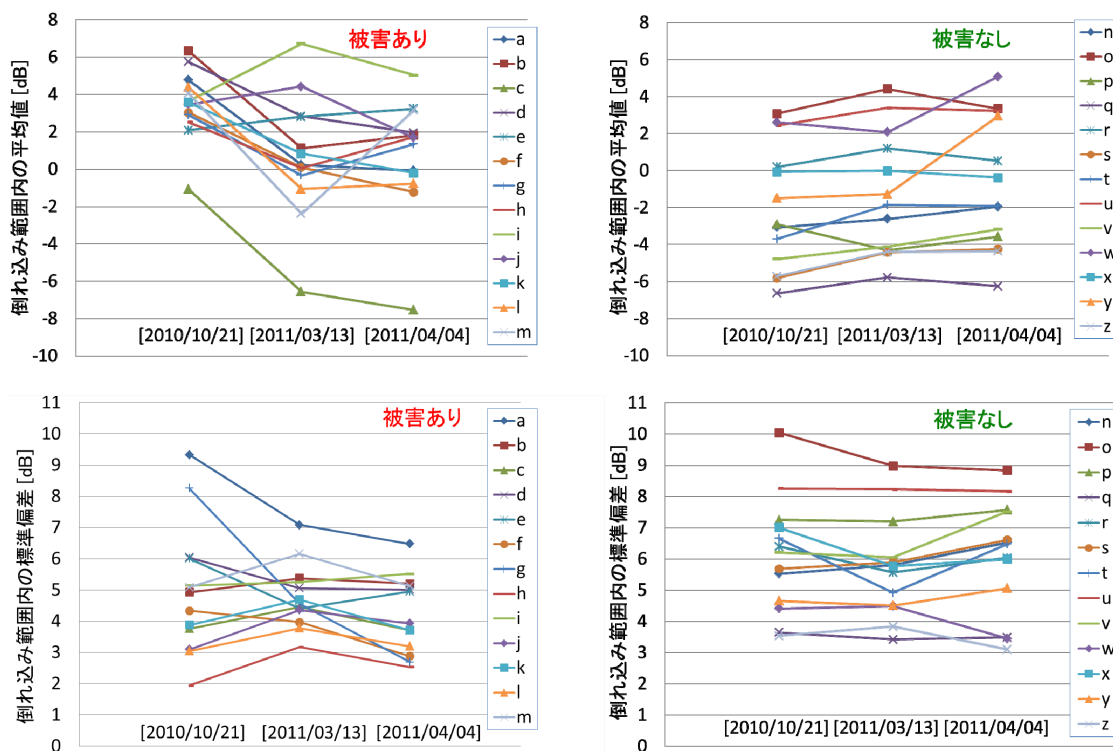
図5 被害・無被害建物の倒れ込み範囲内における後方散乱係数の平均値・標準偏差の時間変化

図5の各建物の倒れ込み範囲内の後方散乱係数の平均値では、被害建物において津波後の平均値が著しく減少する傾向が見られる。一方、無被害建物では、この平均値がほぼ一定の値を示しており、被害の有無による倒れ込み範囲での後方散乱係数の変化傾向に違いが見られる。これは建物側面の損傷によってマイクロ波の反射が弱まり、側面からの反射を表す図3(c)におけるb、cの後方散乱の値が減少した影響によるものと考えられる。標準偏差においては、被害建物の方が無被害建物に比べて値が低いように見えるが、これは側面の被害により、後方散乱の値そのものが低下した影響と思われる。

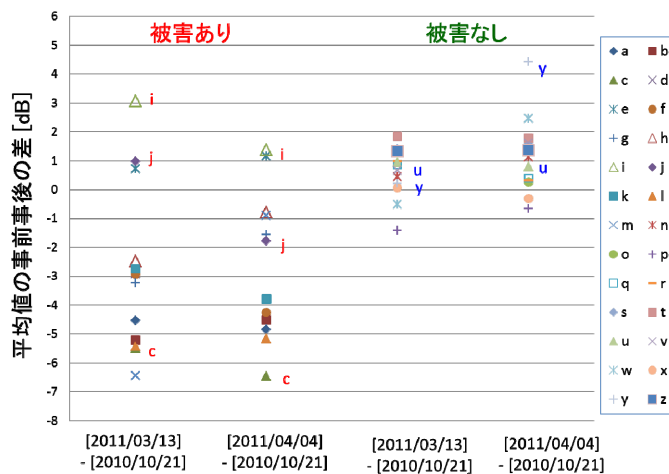
図6 被害・無被害建物の後方散乱係数の平均値の差分：[事後]－[事前]

図6において特徴的な被害・無被害建物について、TSX画像とGoogleEarth光学画像、SAR反射に対応する建物側面のストリートビュー画像からその原因を考察する。図7に示す被害建物cでは側壁が完全に損壊しており、このためこの面での反射が大きく低下したと考えられる。一方、建物i、jでは逆に、津波直後に倒れ込み輪郭内の平均値の上昇が見られたが、図7における2011/03/13の光学画像を確認してみると、倒れ込み範囲内に瓦礫の散乱が見られることから、この影響によっての後方散乱係数が上昇したと考えられる。このことは、建物jにおいて瓦礫撤去が観察されている2011/04/04の平均値が2011/03/13の平均値と比べ減少していることから確認できる。建物iに関しては、瓦礫撤去後の2011/04/04の平均値においても、2010/10/21のものと同様に上昇が見られる。これは強い反射を示す鉄骨の露出量が建物jに比べ多いため、倒れ込み範囲内の後方散乱係数の平均値を求める本手法では、本来現れるべき後方散乱の減少が、鉄骨によって相殺されてしまったことが原因として考えられる。なお、鉄骨のような金属材料は導体であるためマイクロ波の入射に対し全反射を起こし、幾何形状による2面コーナー反射によって強い後方散乱を示すことが知られている<sup>34)</sup>。

以上より、倒れ込み範囲の状況に左右されるものの、事後・事前の差分を示した図6において、被害ありの建物の21/26が2011/03/13または2011/04/04の事後画像で負の値を示しており、一方、被害なしの建物は逆に22/26が正の値を示していることから、倒れ込み範囲の後方散乱係数の平均値の2時期の差分を求めることで、とくに建物側面における被害の有無を検出できる可能性を示している。これは、主として鉛直方向から撮影される光学衛星画像からは得られない情報であり、斜め入射を特徴とするSAR画像の大きな有用性の1つと考えられる。なお、無被害建物でも大半が後方散乱係数の増加が見られたことは、推測ではあるが復旧活動による車両等の影響と考えられる。

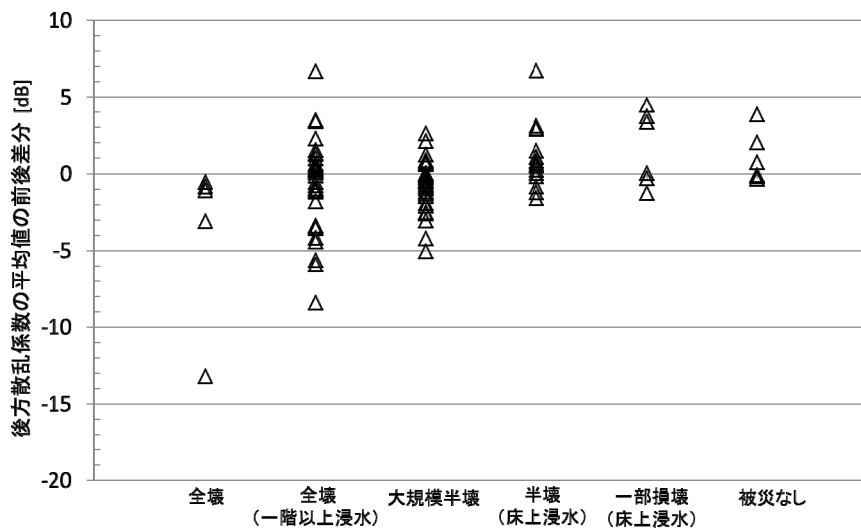
図10 各被害区分の建物に対する後方散乱係数の倒れ込み範囲内の平均値の差分：[事後]－[事前]

図10に各被害区分の建物について、倒れ込み範囲にける後方散乱係数の平均値の津波前後の差分を表す。「全壊」の建物では全て平均値の減少が見られる。しかし、全壊（一階天井以上浸水）において大きなばらつきが出ており、差分の閾値を0とした場合は、半数の建物で平均値が増加している。
