1994年ノースリッジ地震による 電力設備の被害と復旧

朱牟田善治¹・大友敬三²・山崎文雄³・石田勝彦⁴

DAMAGE AND RESTORATION OF ELECTRIC POWER FACILITIES IN THE NORTHRIDGE CALIFORNIA EARTHQUAKE OF 1994

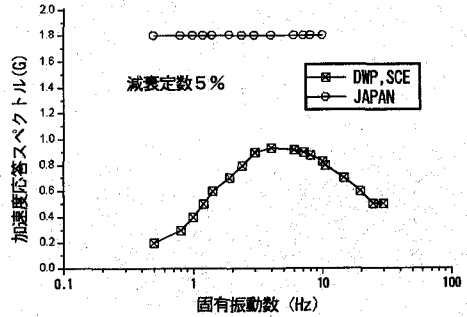
図-5 日米の変電機器の耐震設計条件の比較

機器の耐震設計条件を米国の耐震設計法であるモーダル解析法で規定された加速度応答スペクトルと比較するために、横軸に固有振動数を取り、縦軸に加速度応答スペクトル(G)をとって、図-5に示す。この図に示すように、日本で標準的な動的設計を採用している0.5~10Hzの固有振動数をもつ変電機器の強度は、米国の約2倍であることがわかる。ただし、日本の場合、変電機器の固有振動数が0.5Hzを下回るとき、または10Hzを上回るときには、設計波形(共振正弦3波)をそれぞれ0.5Hz、10Hzとしているため、単純に加速度応答スペクトルには換算できない。図-6には、ノースリッジ地震で最も被害を受けたシルマー変換所で記録された水平地震波形記録の加速度応答スペクトルを示す。この図より、加速度応答スペクトルの0.5~10Hzの最大値が1.8G程度と読み取れることから、今回の地震で記録されたシルマー変換所の最大水平加速度は、日本の設計で考慮されている1.8Gとほぼ同等であるといえる。一方、この加速度応答レベルは、現行のDWPやSCEの基準で用いられている加速度応答スペクトルを大きく上回っていたため、DWPでは、設計基準を改定する方向で現在、検討が進められている。図-7には、ノースリッジ地震で観測された最大水平加速度と最大上下加速度の関係⁹⁾を示す。多くの観測点では、最大上下加速度は最大水平加速度の約1/2付近に分布しているが、リナルディ変電所などの数地点では、上下動のほうが大きくなっている。この理由として、前述したように、リナルディ変電所の設置されている場所が沖積層と軟岩(鮮新世)の境界に位置し、震源断層が傾斜約35°~45°の逆断層であることや地点によって特殊な地形効果の影響が大きく作用したなどの原因が考えられる。このような大きな上下地震動を有する地震力がリナルディ変電所に作用したため、写真-5に示すソリッドタイプの母線が、それを支持する碍子の損壊により落下した。この母線支持

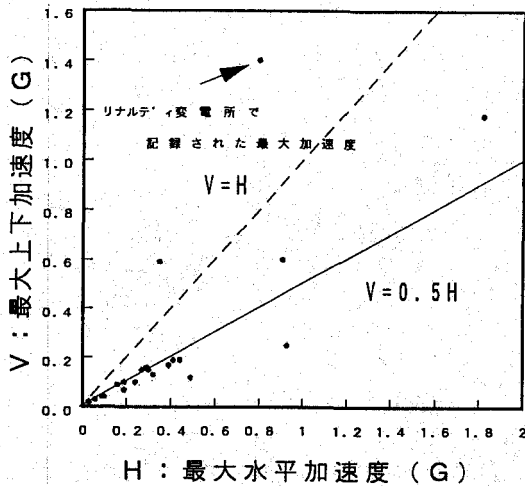
図-7 水平動と上下動の最大加速度の関係

(4) 日本の耐震設計基準では、上下動の設定は米国よりゆるく、リナルディ変電所で記録されたような極端に大きな上下加速度が発生した場合、変電機器が損傷する恐れがある。

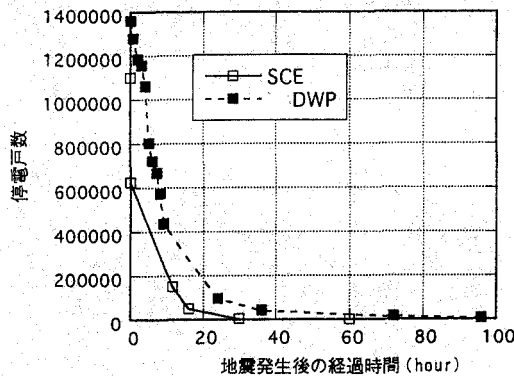
図-8 SCEとDWPの停電戸数の推移

SCEとDWPの需要家への停電解消状況を図-8に示す。SCEの管轄エリア内では、地震発生直後に保護リレー動作により一度遮断器がoffとなりトリップし、約110万戸の需要家が停電した。30秒後、高速再閉路が働いて遮断器がonとなり通電可能となった47.5万戸の需要家は、停電が解消した。停電が長期化した地域は、ヴェンチュラおよびサンタバーバラ郡であり、そのうち約10万戸は断続的な停電であった。地震発生から約11.5時間後の17日15:00までに、85%に当たる95万戸の停電が解消した。約16.5時間後の同日21:00までに、約95%にあたる110.5万戸の停電が解消、約33.5時間後の18日8:00までに、約97%にあたる110.7万戸の停電が解消し、2日後の19日15:00までにすべての停電が解消した。

DWPの管轄エリア内では、地震発生後、リナルディ変電所が全停となり、系統全体が機能停止したため、ロスアンゼルス全域にあたる136万戸の需要家が全面停電した。約8時間後には50%の停電が解消し、3日後には約90%の停電が解消したが、すべての供給支障が解消したのは9日後

の26日であった。
