## 高解像度 SAR 画像を用いた福島第一原子力発電所の状況把握

千葉大学 正会員 ○リュウ ウェン, 非会員 水野 真靖, 正会員 山崎 文雄  
 日本大学 非会員 野中 崇志, 株式会社パスコ 非会員 笹川 正

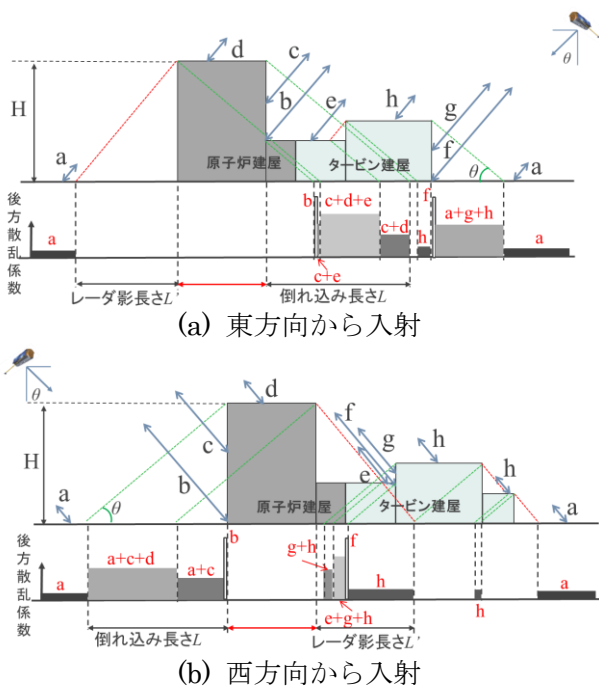
まず、GeoEye-1画像と東京電力や経済産業省の資料<sup>2)</sup>から、SAR画像における原子炉建屋の輪郭を作成した(図1b)。つぎに、衛星と構造物の位置関係を用いて、建物高さ $H$ と観測角 $\theta$ から、SAR画像上の倒れ込み長さ $L$ とレーダ影長さ $L'$ を算出した。原子炉建屋とタービン建屋の配置関係で、レーダの入射方向によって異なる強度画像が得られる。東方向から(下降軌道の右観測と上昇軌道の左観測)と西方向から(上昇軌道の右観測)観測したときの後方散乱モデルを図2に示す。東方向から観測した場合、原子炉建屋の倒れ込み域がタービン建屋と重なり、複雑な反射パターンとなる。一方、レーダ影域が明確であるため、既往研究で被害判定に用いた。西方向から観測した場合、原子炉建屋の倒れ込み域が明確で、レーダ影域がタービン建屋の反射と重なる。

図2 原子炉・タービン建屋の断面および東方向(a)と西方向(b)から観測したSAR画像の後方散乱特性

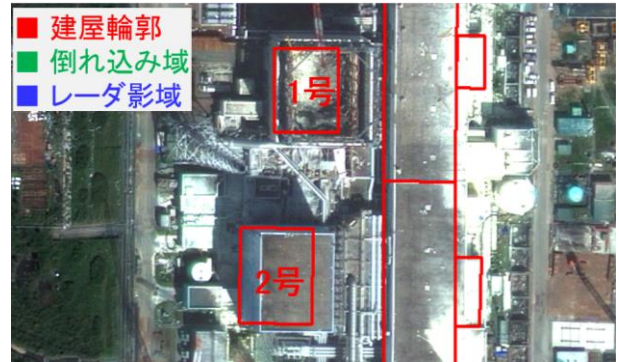
(a) 2011 年 9 月 16 日の GeoEye-1 画像

原子炉建屋の復旧作業状況の把握には、損傷の見られる原子炉建屋 1-4 号機を対象とした。建屋が大きく損傷した 1 号機と外形にほとんど損傷がない 2 号機を例とし、SAR の後方散乱係数を図 3 示す。

東方向から観測された 2011 年 3 月 18 日の画像では、原子炉建屋 1 号機の倒れ込み域内で、水素爆発により露出した鉄骨が鮮明に確認できた。また、同画像上における 2 号機の倒れ込み範囲と比べて、壁の損傷によりレーダの後方散乱強度が低下した。マイクロ波が鉄骨の間に透過したことで、1 号機のレーダ影域は 2 号機に比べて明るくなった。原子炉建屋の西側にある建物や地面にマイクロ波が到達して、それらからの反射によると考えられる。

西方向から観測した 2011 年 3 月 31 日と 2013 年 9 月 7 日の画像は同じ撮影条件であるため、カラー合成して図 3(c)に示す。3 月 31 日では 1 号機が損傷して鉄骨の状態であるが、倒れ込み域が西側にある建物の反射と重なり、強度画像から確認できなかった。しかし、建屋カバーが作られた 2013 年 9 月 7 日の画像に比べて、後方散乱が弱いことから壁が損傷したことが分かる。また、レーダ影域ではカバーがマイクロ波を遮断したことで、タービン建屋からの反射がなくなり、シアン色で表示された。ほとんど工事されなかった 2 号機と比較することで、1 号機の復旧

作業が進んでいることを確認できた。
