航空写真による福岡県西方沖地震での 玄界島の家屋被害把握

矢野嘉久¹・山崎文雄²・松岡昌志³・丸山喜久⁴・胡内健一⁵

2005年3月20日午前10時53分頃、玄界灘を震源とする福岡県西方沖地震が発生した。この地震によって福岡県西区の玄界島の多くの木造建物が大きな被害を受けた。近年、広域災害時の情報収集の手段としてリモートセンシング技術が幅広く利用されている。そこで、玄界島一帯を捉えた垂直航空写真と斜め航空写真を用いて、建物一棟単位での被害判読を行った。垂直航空写真の目視による被害判読を行った結果と現地調査によって得られたデータを比較すると、早期対応を目的とする概略の被害把握が精度よく可能となることが確認できた。

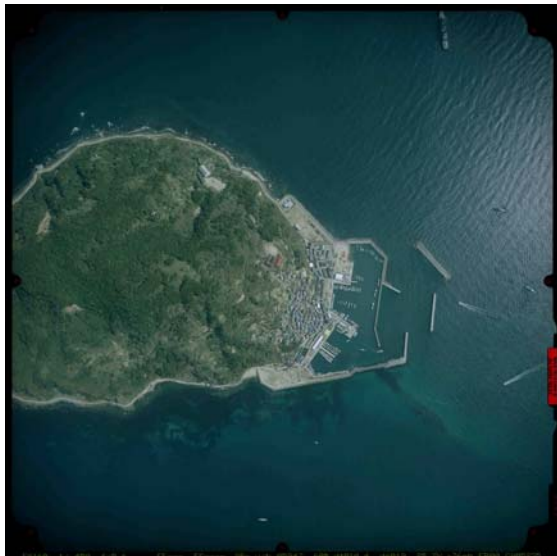
図-1 玄界島一帯を捉えた航空写真

測された。図-1に玄界島一帯をアジア航測（株）が撮影した垂直航空写真（地上解像度：約17cm）を示す。衛星画像と垂直航空写真の比較として、図-2の(a)に玄界小学校、(b)に家屋被害を捉えたIKONOS衛星画像と垂直航空写真を示す。これより玄界島の家屋は小さく、IKONOS画像ではこの形状を正確に識別するのが困難であることがわかる。

図-1に示した垂直航空写真を用いて、被害の目視判読を行った。これまでに航空写真や高解像度衛星画像を用いた目視被害判読に関する研究はいくつか行われている^{4),5),6)}。本研究の場合、玄界島というある程度狭い範囲内での被害判読であるので、より解像度の高い航空写真を用いた。

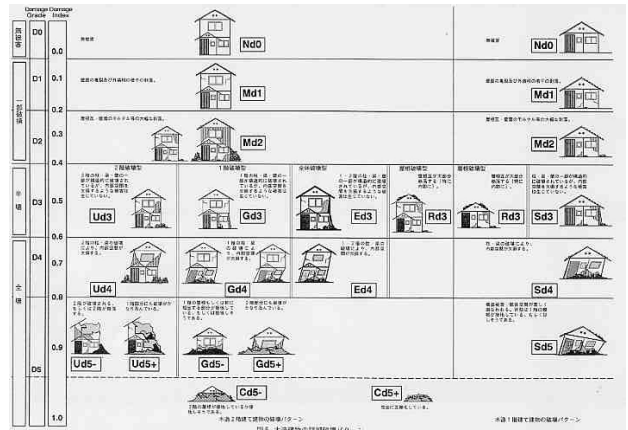
図-3 木造建物の詳細破壊パターン (岡田・高井, 1999)⁷⁾

判読の際の被害判定の基準には、玄界島のほとんどの建物が木造建物であるので、図-3に示す木造建物の被害パターン⁷⁾を用いた。この被害パターンは被害区分が被害なしを表すD0から、建物のある階層が消失するほどの破壊を表すD5までの6段階に分類されている。しかし、垂直航空写真による目視判読ではD0~D2までの軽微な被害を正確に判読するのは難しいので、D0~D2を一つのランクと

し、D0~D2（無被害もしくは屋根瓦・壁面の剥落）、D3（柱・梁・壁の一部の構造的な破壊）、D4（内部空間の欠損）、D5（崩壊）の4段階で判読を行った。図-4と表-1に判読結果を示す。今回の判読において要した時間は約4時間である。

判定基準によると、D1,D2は屋根や壁の被害はみられるが、構造的には被害がなく、D3から構造的な被害が生じ、D4にいたってはいずれかの階層の内部空間が欠損するという事になっている。垂直写真を用いた目視判読では、これらの被害パターンの違いを適確に判断するのが困難であった。
