熱赤外サーモグラフィ装置を用いた構造物の劣化検出に関する基礎実験

千葉大学大学院工学研究科 学生会員 ○上田 英臣
 千葉大学大学院工学研究科 正会員 山崎 文雄

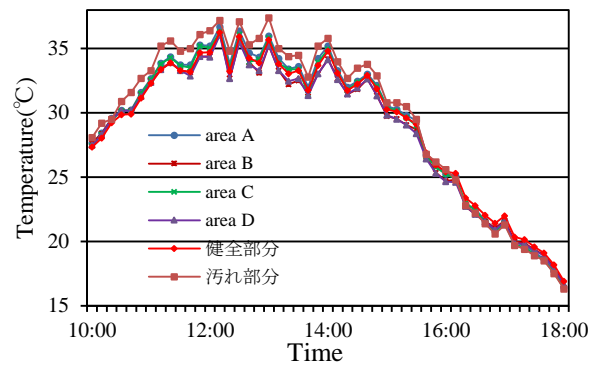
図 3 モルタル表面の一日の温度変化

まず、モルタル表面の一日の温度変化を示す図3から、汚れ部分には著しい温度変化が見られ、空隙部分と健全部分との違いが見られた。次に、空隙部分と健全部分との温度差が見られた、10時30分から12時30分付近の時刻に着目し、ライン $\alpha-\alpha'$ と $\beta-\beta'$ の温度分布を見た。11時30分におけるラインの温度分布を図4に、11時30分、12時00分の熱画像を図5に示す。図4より、ライン $\alpha-\alpha'$ の温度分布をみると、全体的に不規則な温度分布であり、空隙部分の検出は難しかった。これは $\alpha-\alpha'$ のライン上にある空隙が、深い位置にあることや表面の汚れが影響していることが考えられた。汚れについては、実際の構造物を対象に診断を行う際も考慮しなければ、誤診断につながる。ライン $\beta-\beta'$ の温度分布をみると、空隙部分と健全部分の間におよそ 1°C 程度の温度差が見られ、空隙部分の検出が正確にできていることがわかる。

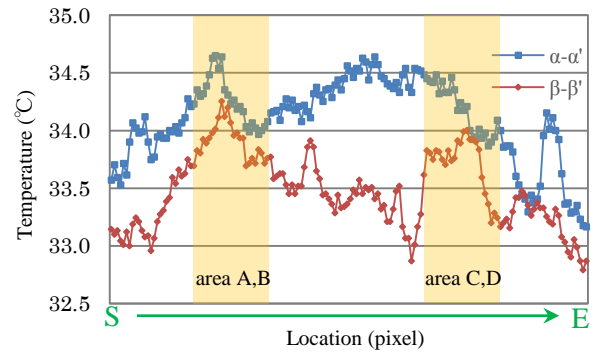
図 4 11 時 30 分における $\alpha-\alpha'$, $\beta-\beta'$ の温度分布(空隙部分: 黄色)

この温度差は、13 時頃にはなくなり、空隙部分の検出はできなくなった。空隙部分と健全部分の温度差は加熱後二時間前後が最も温度差が表れ、劣化診断の際の目安になると考えられた。

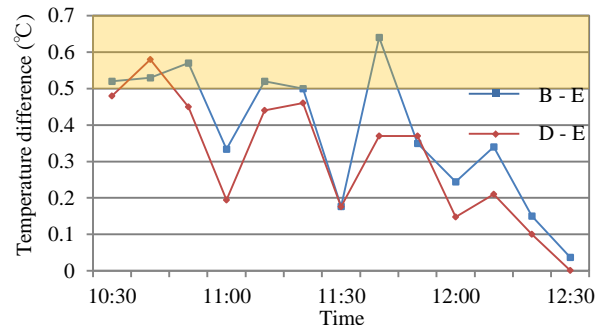
図 6 範囲 B と E, D と E の温度差の時間変化

次に、温度上昇時である 10 時 30 分から 12 時 30 分における、空隙部分 B, D と健全部分 E の温度差 (図 6) を比較した。この温度上昇時の B, D と E との温度差は 0.5°C 程度見られ、この温度差から空隙部分の検出は熱画像 (図 5) から可能であると考えられる。次に、範囲 B,D,E の 10 時 00 分から 12 時 30 分の温度変化のフーリエ係数を求め、数値を比較した (図 7)。僅かに、 a_1 の絶対値は空隙部分、 b_1 の絶対値は健全部分で大きくなったが、この結果からの劣化評価は困難であった。
