# 空撮ハイビジョン映像を用いた 兵庫県南部地震による建物被害の目視判読

空撮映像から確認可能な被害情報の精度を把握することを目的に、兵庫県南部地震による建物被害について空撮ハイビジョン映像を用いた目視判読を行った。この際、木造、非木造という建物構造の違いが判読結果に与える影響と、判読者の違いが判読結果に与える影響について検討した。結果の検証には、建物1棟ごとの地上調査データと、この調査で撮影された被害写真を利用した。この結果、木造建物の比較的大きな被害の有無については個人差および判読時間の影響を受けず、概ね判読が可能であることが明らかになった。一方、非木造建物の場合は、大きな被害を受けた建物であっても建物全体に変形を及ぼす倒壊あるいは傾斜が少ないことから、木造建物と比べて空撮映像からの被害把握が困難であった。

**Key Words:** aerial HDTV images, building damage, the 1995 Kobe Earthquake, GIS, ground survey

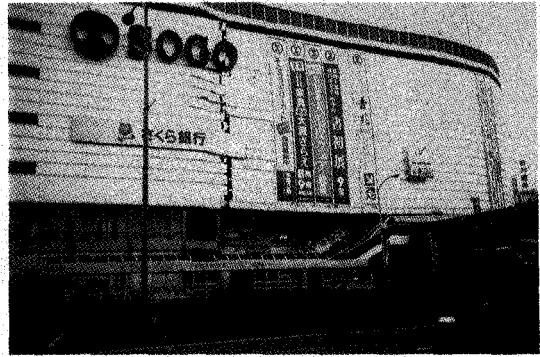
空撮映像

地上写真

図-16 空撮映像からの目視判読で被害の確認が不可能な建物の例

次に、地上被害写真を利用して、地上調査2に基づく“倒壊”や“大破”建物で、目視により“被害無し”と誤判読した建物の確認を行った。図-16に使用した画像例を示す。建物の2階部分が層崩壊したにもかかわらず、空撮映像からでは被害を確認することができない。このように大きな被害であるにもかかわらず被害判読が困難な建物では、撮影方向とは異なる面での被害や建物下部や中間層での被害が多い。この他にも、建物内部の構造部材の破壊なども判読精度を低下させる要因である。
