益城町の罹災証明データに基づく2016年熊本地震に対する 建物被害関数の構築

本研究では, 2016年熊本地震における熊本県益城町の家屋被害認定調査結果に基づいて建物被害分析を行うとともに, 推定地震動分布と組み合わせて建物被害関数を構築した. 建物被害分析では構造別, 建築年代別, 木造建物の屋根形式別・階数別に被害を分析した. その結果, 木造建物の全壊率は, RC造, S造, LS造と比較して全体的に大きく, 建築年代が古くなるほど大きくなる傾向が顕著にみられた. また, 最大地表速度および計測震度に対する, 構造別, 木造の建築年代別の益城町の建物被害関数を構築した. 益城町の被害関数は, 1995年兵庫県南部地震の結果に基づく経験式と比べて, 同一の最大地表速度における全壊率が低くなる傾向がみられた.

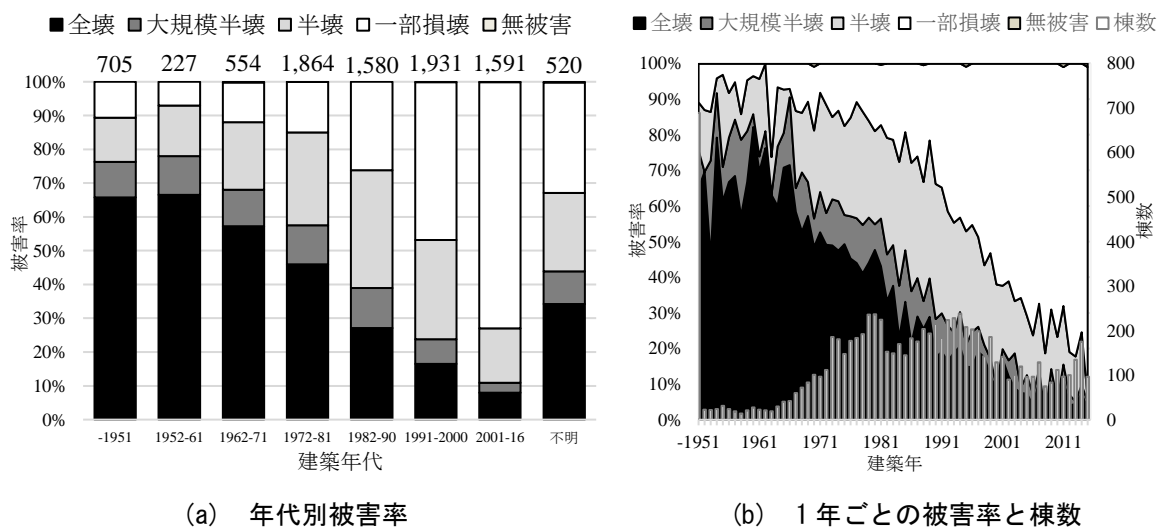
図5 熊本地震による益城町の木造建物の建築年代別被害率と1年ごとの被害率と棟数

益城町の木造建物の建築年代別の被害率を図5 (a) に示す。今回は2007年新潟県中越沖地震の新潟県柏崎市の例⁴¹⁾を参考に、新耐震と呼ばれる1982年（正確には1981年6月）以降においても3つの年代区分を設定した。1951年以前を除いて建築年代の新しいほど全壊率が小さくなっている。とくに1981年を境に全壊率の減少割合が大きくなっており、耐震基準改正による影響とも考えられる。また、2000

年における木造の建築基準法改正による全壊率の低下傾向もみてとれる。1951年以前の建物の被害率が小さくなっている点に関して、3章で説明する通り、これらの建物の多くは相対的に地震動が小さかった山地に位置しているためと考えられる。

図5(b)に示すように1年ごとに区分した木造建物の被害率の変化も調べた。ほぼ連続的に建築年が古くなるほど、全壊率は大きくなっている。新耐震以降の建物においても、新しい建築年になるにしたがい全壊率が低下する傾向が顕著にみられる。同様の傾向は、兵庫県南部地震における西宮市⁴²⁾や、被害率はずっと低い、新潟県中越沖地震の柏崎市の建物被害データにおいてもみられており、経年劣化の影響および2000年における木造建物の建築基準強化の影響によると考えられる。なおこの2つの影響を数値解析によって分離しようと試みた研究も報告されている⁴³⁾。

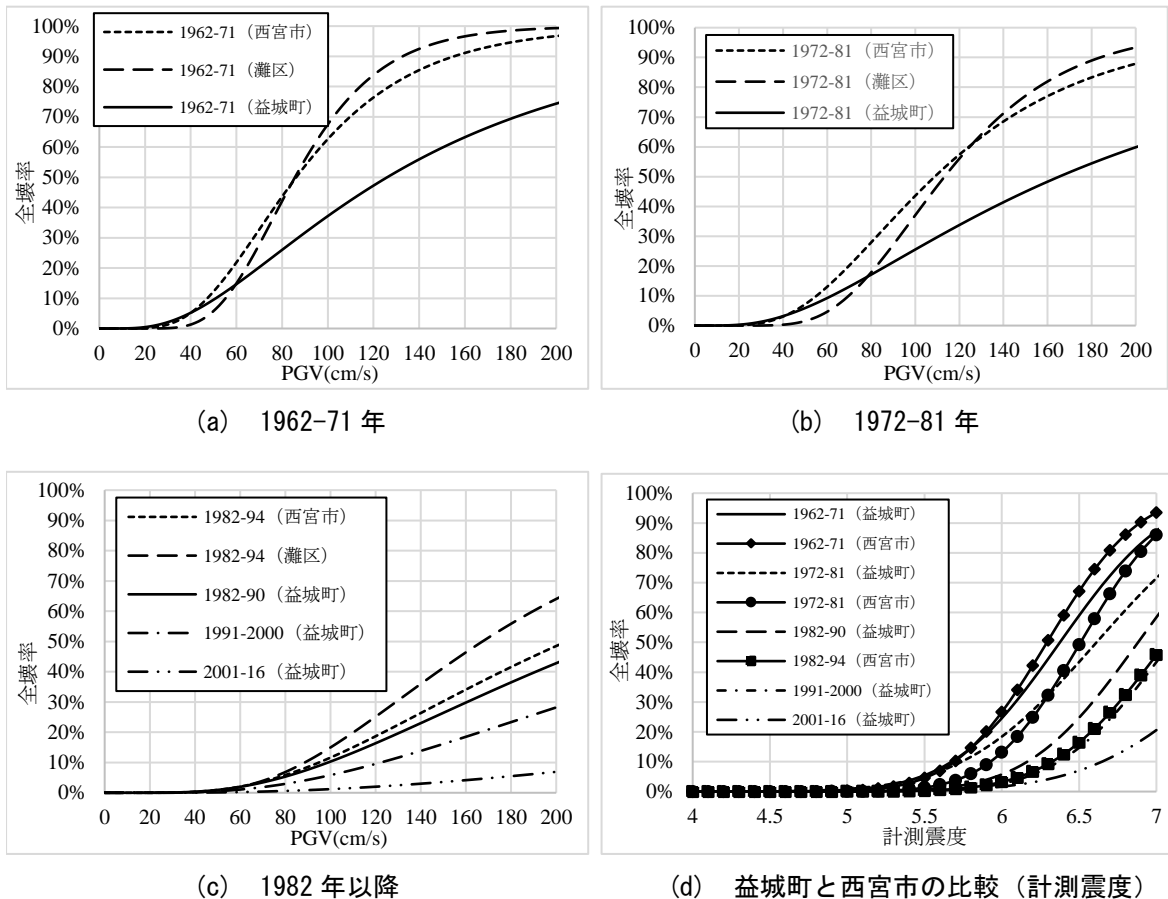
図 13 兵庫県南部地震における木造建物の建築年代別の被害関数との比較

図13(a)から図13(c)は、益城町における木造の建築年代別の被害関数を西宮市および灘区における結果と比較したものである。また図13(d)に計測震度に関する被害関数を西宮市のものと比較した結果を示す。PGVに対する被害関数に関して、全体的には構造別のもと同様に西宮市、灘区の方が高い全

壊率を示す傾向にあるが、PGVの小さい範囲では本研究の関数の方が全壊率が大きくなる年代もある。灘区との比較に関して、図8に示す通り同一建築年代における全壊率は近似した結果を示しているが、益城町の方が最大で約1.4倍のPGVが作用していたため、被害関数上では益城町が灘区を下回る結果として表れていると考えられる。また、西宮市に関して、対象地域全体の平均全壊率は、地震動が小さいエリアを含むため益城町を下回るが、30cm/sごとに区分したPGVランク図と建築年代別の全壊率図を比較すると⁴²⁾、益城町に比べて相対的に低いPGVで高い全壊率を示しており、被害関数でも同様な傾向を示している。低い地震動範囲のデータが益城町では乏しいという課題も残ってはいるが、熊本地震の建物データは経験的被害関数を構築することのできる貴重なもので、本研究で提案した益城町の木造建築年代別の被害関数を筆者らとしては推奨したい。
