熱赤外面像を用いた地震被害把握の試み

07T2081W 花田 大輝
指導教員：山崎 文雄

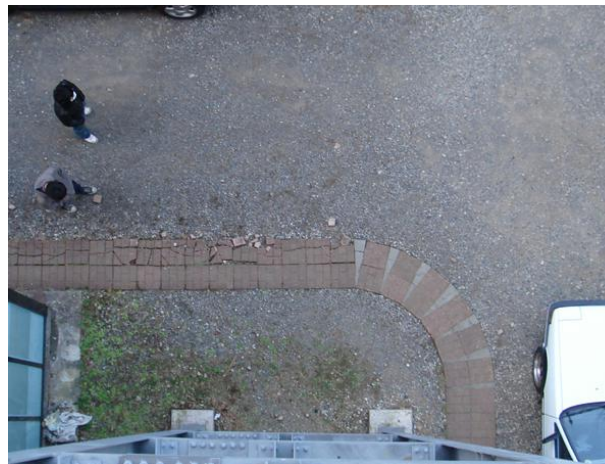
図-1 工学部6号棟付近レンガ歩道の光学画像

例として、千葉大学6号棟付近のレンガ歩道を、非常階段5階から撮影したものを図-1、2に示す。画像中央のレンガ歩道を対向2車線の高速道路とし、上空300mから撮影したものを想定した。また、レンガががらばらになっている部分を崩壊した道路と仮定した。

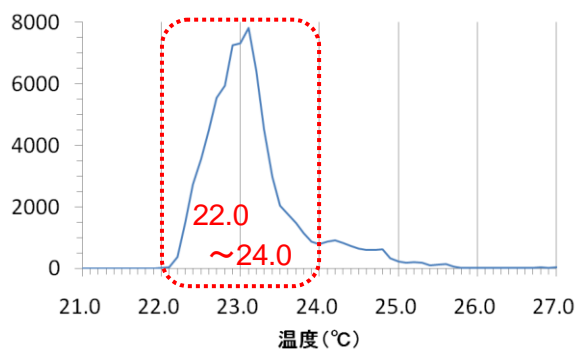
図-3 もとの熱赤外面像の温度ヒストグラム

図-2における温度のヒストグラムを図-3に示す。レンガ周辺の温度は、図-3における点線で示した範囲に含まれるため、下限値を22.0°C(黒)、上限値を24.0°C(白)と設定した熱赤外面像を作成した。抽出したエッジをレインボーカラーで表示し、道路輪郭と比較したものを図-5に示す。また、それに対応する光学画像を図-4に示す。

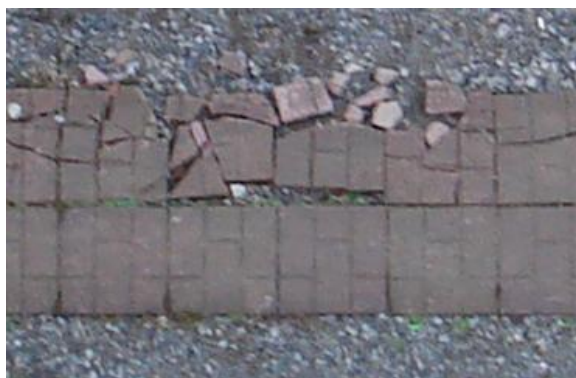
図-4 レンガ歩道を拡大した光学画像

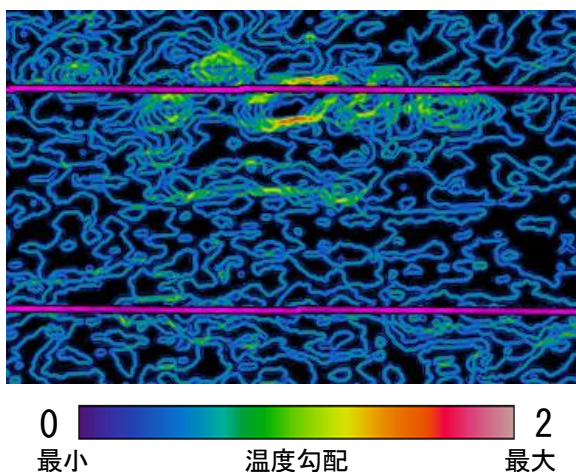
図-5 図-4におけるエッジと道路輪郭

2.1において様々な画像を撮影し検証したところ、材質が同じで連続しているものは基本的に同じ温度であることが分かった。図-5における、道路輪郭内下部の整ったレンガの列を見ると、比較的同じ温度勾配で連続していることが分かる。同一の材質であれば大きな温度変化はないため、この箇所は被害を受けていないとすることができる。一方、道路輪郭内上部の、レンガがばらばらになっている箇所では温度勾配が大きくなっている箇所があり、被害を受けている、ということができる。どの程度被害を受けているか、ということまで判断することはできないが、地震被害を早期に把握するという点に関しては十分であるといえる。
