# 道路画像の深層学習に基づく路面ひび割れ状況の把握に向けた検討

## DETECTION OF ROAD CRACKS BASED ON DEEP LEARNING OF IMAGES CAPTURED FROM A VEHICLE

19WM1301 古市 直也 Naoya Furuichi 指導教員 丸山 喜久

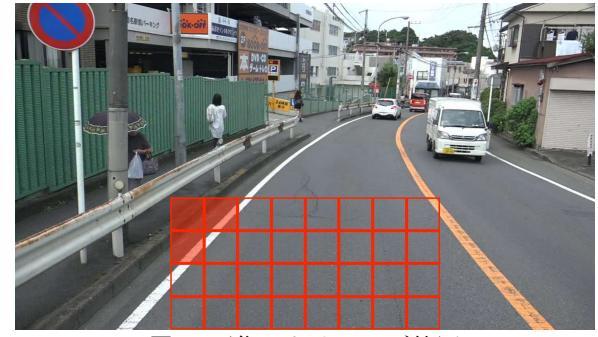
図-1 画像のトリミング範囲

鹿島道路株式会社の多機能路面測定車によって 5m 間隔 での道路画像の撮影と 10m 間隔でのひび割れ率の測定を 行った.この測定車で撮影されたそのままの画像は対向車 や沿道の建物などが写り込んでいるため,左右の歩道や建 物等の障害物や前後の写真で重複した範囲が映らないよう に考慮して元の画像の 1920px×1080px のうち,図-1 のよ うに 880px×440px の範囲でトリミングを行った.その後, 画像を 110px×110px の範囲で格子状に分割してから,図-1 の赤く塗られた画像のような障害物が写る画像を取り除 いて正規化を行った.

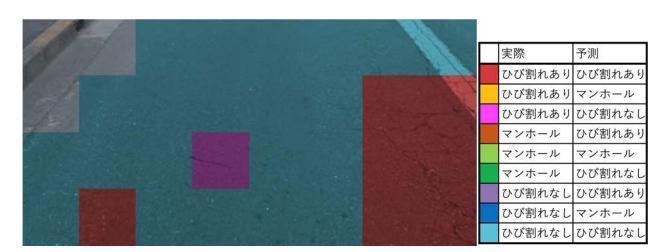
図-2 判別例1の結果 神奈川県道2号線 始点より8205mの地点

まず,良好に判別できた例から示す.図-2で示した例1の 画像では右側の赤色の領域などでひび割れのあるグリッド に沿って正しく判別が行えている.桃色で示したひび割れ の見逃しは1箇所のみであり,見逃しの少ないモデルである ことが確認できる.また,ひび割れのない路面についても 正しくひび割れなしと判別しており,擬似的なひび割れ率 とひび割れ率との差も小さく,的中率は95%を超えるなど 良好な結果となった.

<b>F1</b> - 117	••••••	
	実際の	擬似的な	的中率
	ひび割れ率	ひび割れ率	
例 1	26.40%	24.14%	96.55%
例 2	0.40%	71.43%	57.14%

なお,擬似的なひび割れ率は全画像数に対して判別器が ひび割れありと予測した画像数の割合,的中率は正しく予 測した画像数の割合として算出している.

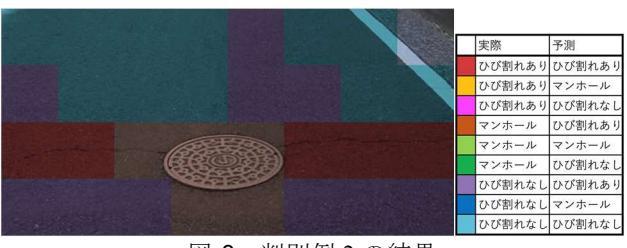
図-3 判別例2の結果 調布市道エリア 00-00 始点より25mの地点

次に判別精度が低かった例を示す.図-3で示した例2の画 像では車両の進行方向に対して垂直な向きのひび割れを正 しく判別しているのに対し,上部と下部に紫色で示すひび 割れのない路面をひび割れありと判別しているのが分かる. 実際よりもやや過剰にひび割れを抽出する傾向が確認でき た.また,マンホール部分についてはひび割れありと判別 していた.マンホールとひび割れの両方が写り込む画像も 存在したため,ひび割れが優先されたと推測される.

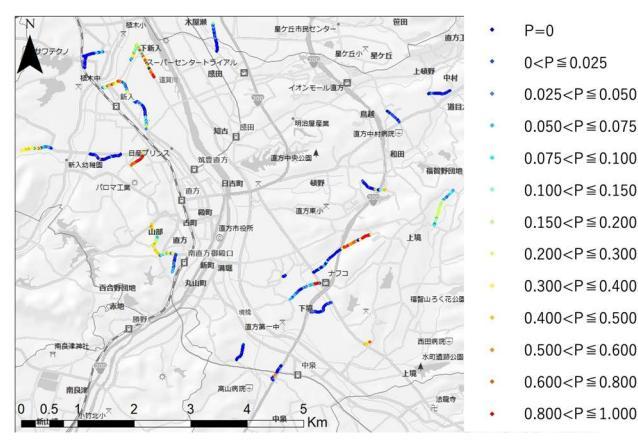
図-4 直方エリアのひび割れ率分布

2つの分布図を比較すると,擬似ひび割れ率の数値が高い ことが確認できる.北東部においてはひび割れのない箇所 で疑似ひび割れ率が高い数値を示しているなどやや過剰に ひび割れを抽出する傾向が確認できるが、実際のひび割れ 率において赤系統の色で示される箇所は疑似ひび割れ率で も高い数値となっており、実際の保守作業で重要になる見 逃しが少ないことがこの図からも確認できる.

最後にテスト画像のうち,目視判読を行わなかった画像 についても擬似的なひび割れ率を算出し,GISによって地 図上に表示させた.なお,この画像については枚数が多い ため,側溝などの障害物は取り除いていない.今回はひび 割れ率の数値が多様な直方エリアについて説明する.
