# 現地写真を用いた深層学習による地震時の建物被災度判別モデルの構築

Deep Learning of On-site Photos to Detect Building Damage after an Earthquake

20WM1325 戸澤 謙弥 Ken'ya Tozawa

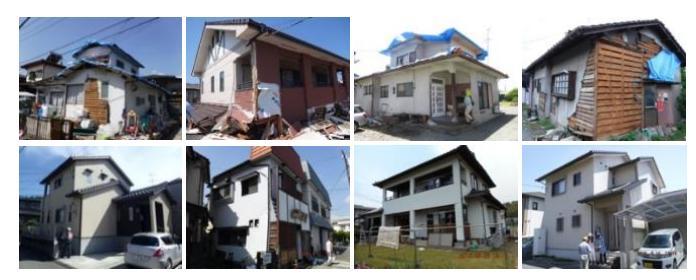
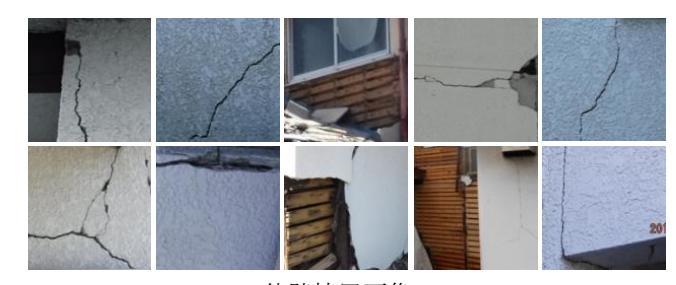
図1 選定後の建物画像例

a) 建物全景画像

b) 外壁接写画像

使用する建物画像は,住家の被害認定調査データから選定する.まず,調査が行われた建物に対して,構造種別が 木造であること,第1次調査にて被災度が判定されている ことを条件に絞り込みを行った.この条件は,構造種別に よる被害認定調査の内容や被災度の決定方法の差異を考慮 し設定した.続いて,絞り込み後の建物画像のうち,建物 全体が映りこんでいる画像(建物全景画像)と,外壁の損 傷が詳細に確認できる画像(外壁接写画像)を目視で取り 出す.選定後の画像は,それぞれ全壊判別モデルと損傷検 出モデルのデータセットとして用いた.データセットに使 用した画像の一部を図1に例示する.

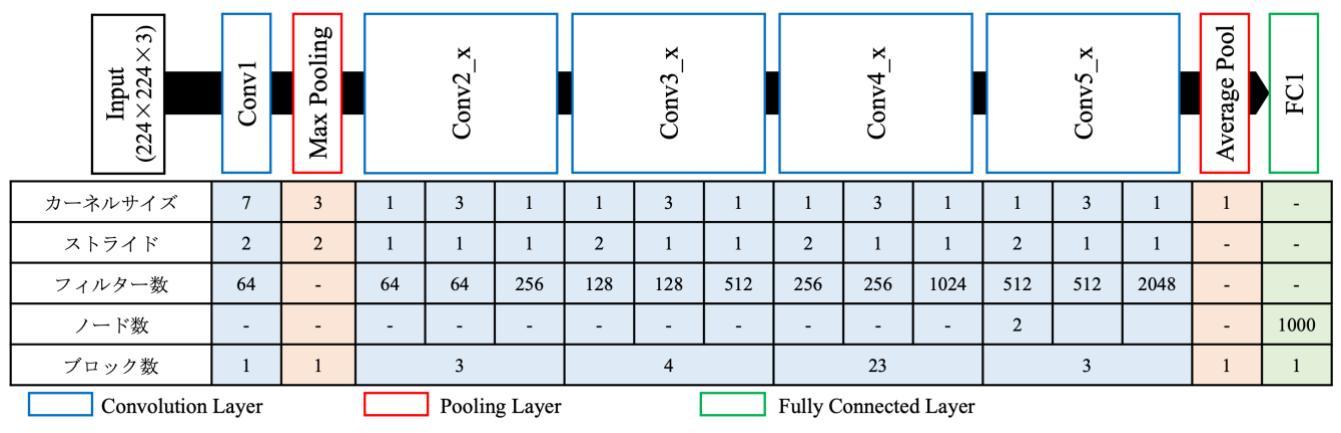
図3 本研究で用いた Mask R-CNN(Backend 部)の構成

物体らしき領域の候補を抽出する役割を, Head 部はその領 域について、RoI Align5)で物体のクラスと領域の位置を推 定する役割をそれぞれ担っている.本研究では, Backend 部 のネットワークに ResNet (101 層) を採用し, 作成した訓 練データ(表 2)を用いて 30000 回学習を行った.使用し たネットワークの詳細を図3に示す.

Mask R-CNN のネットワークは Backend 部, RPN(Region Proposal Network)部, Head 部の 3 つに大別される. Backend 部は画像分類のタスクで用いる CNN と同様の機能を有しており,入力画像の特徴を抽出する役割を担う. RPN 部は

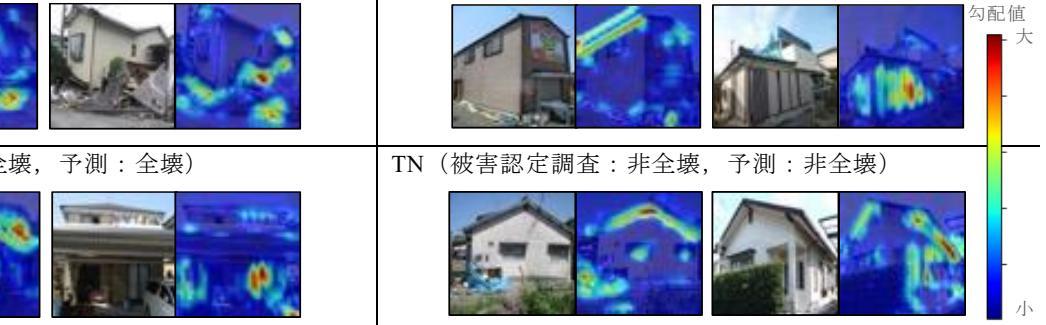
図4 建物全景画像の判別結果と Grad-CAM 適用後の画像例

本研究では、全壊判別モデルで生じた誤判別の要因を考 察するにあたり、勾配可視化技術(Grad-CAM)のを利用し た. Grad-CAM は、予測クラスの出力値に大きく寄与する ところが分類において重要であるという考えに基づき, CNN が分類のために注視している範囲をカラーマップで 表示する手法である.出力値に対する寄与率の高さは、勾 配の大きさから判断することができ、一般に最も出力層に 近い畳み込み層の予測クラスの出力値に対する勾配が用い られる.建物全景画像に Gard-CAM を適用し、被害認定調 査の結果と全壊判別モデルの予測結果の組み合わせ別に表 示した(図4).正しく全壊と判別された画像(TP)をみる と,赤く表示されている箇所が建物の層破壊が起きた部位 や外壁の剥落箇所と重なっていることから、判別モデルが 適切に特徴を捉えていることがわかる.一方,誤って全壊

と判別された画像(FP)をみると、建物にかかったブルー シートや建物以外の地物(樹木など)を注視しているケー スが多い.また、このような建物に共通して、被害認定調 査時に基礎の損傷やひび割れの侵食の程度に基づいた判定 がなされていることが確認できた.

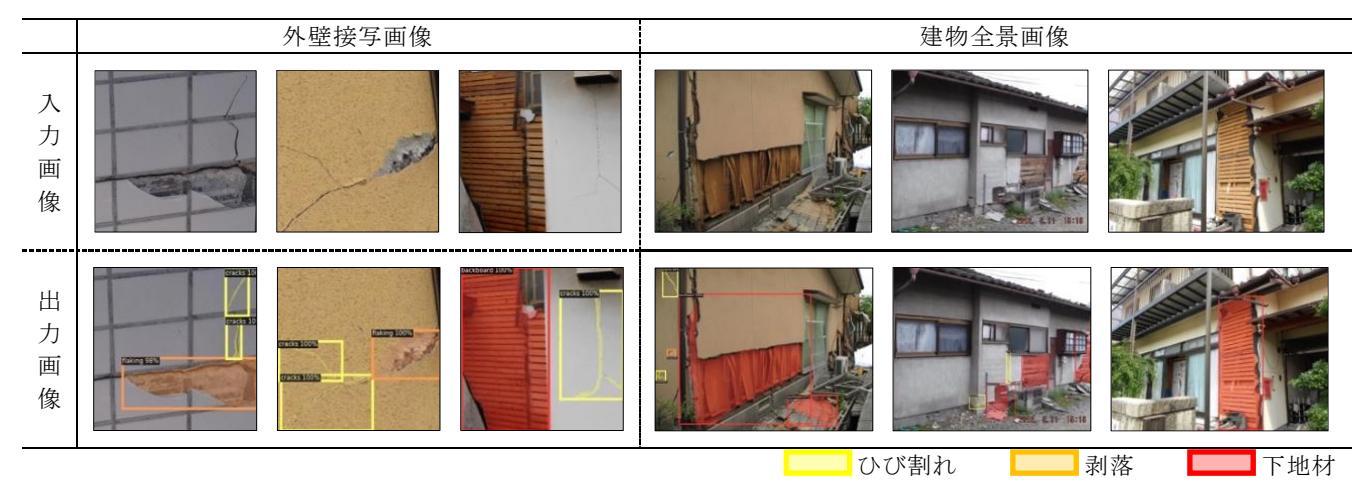
図5 損傷検出モデルによる推定結果の例

図5には、外壁接写画像と建物全景画像に含まれる損傷 箇所の推定結果を示した.外壁接写画像への適用例より、 損傷箇所が確認しやすいモルタル外壁だけでなく、タイル 張りの外壁についても適切に損傷を検出できていることが 分かる.また、建物全景画像に含まれる細かなひび割れま で検出できていることから、損傷検出モデルは外壁の形状 や材質を問わず適用可能である.
