B-20

罹災証明写真を用いた物体検出による建物損傷度判別モデルの構築

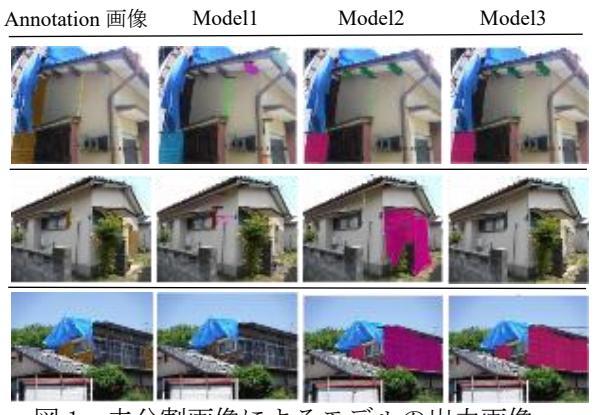
比較的大きくなっている.図1に,アノテーション された画像と各モデルによる出力画像を示す.

図1 未分割画像によるモデルの出力画像

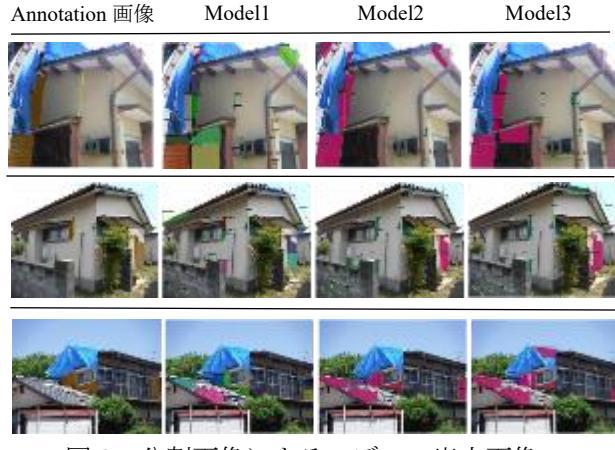
図2 分割画像によるモデルの出力画像

す IoU と AP よりも誤検出を厳しく評価する occost を用いて検討した.なお, IoU は 0 から 1 の値 をとり,1に近いほど精度が良いことを示し,occost に関しては 0 から 0.5 の値をとり,0に近いほ ど精度が良いことを示す.表4には各モデルの IoU の平均と標準偏差,oc-cost の値を表示した.ま た,図2にはアノテーションされた画像と各モデ ルによる 25 分割時の出力画像を示した.

分割した画像を用いた推論の場合には model2 で 最も高い IoU の平均値をとり, さらに標準偏差が最 も小さいことから IoU のばらつきが最も少ないこと がわかる. この結果から model2 を用いて, 画像を 25 分割した後に入力する方法が検出の見逃しを最 も減らせることが期待できる.

一方, oc-cost においてはどの方法を用いても値が 低いことから, すべての方法で誤検出が課題である. 出力画像を見ると外壁の窓や扉, 屋根の瓦などを下 地材と判断している. データセットのインスタンス 数の割合において, 下地材は全体の2割未満である ことから, データセットに下地材のアノテーション が足りないことが原因と考えられる.
